Comune di Cercenasco

PIANO REGOLATORE GENERALE COMUNALE

STUDIO GEOLOGICO

RELAZIONE ILLUSTRATIVA

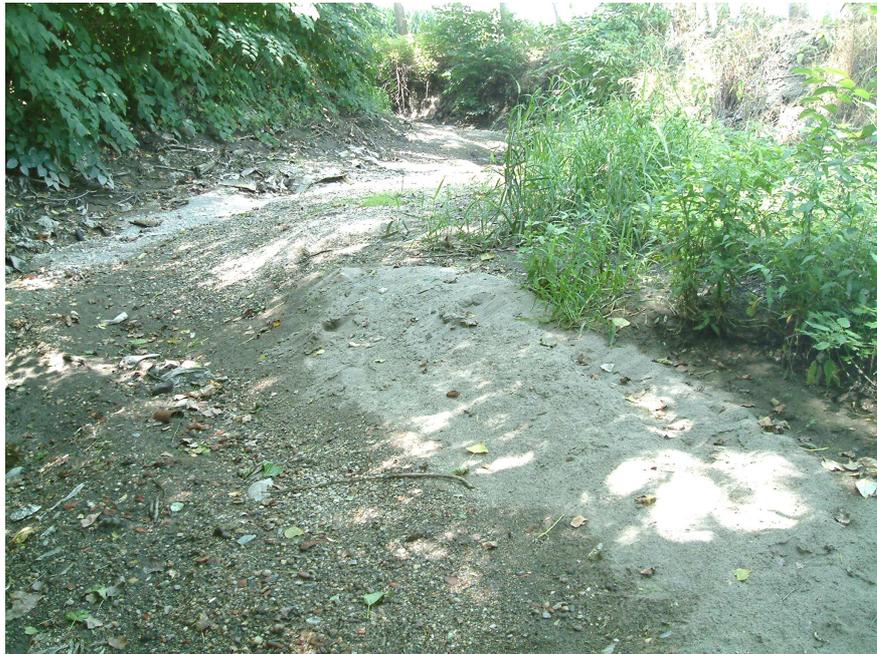
Il 4° lotto d'intervento è stato proposto a seguito dei rilievi geomorfologici del mese di luglio 2005, viste le condizioni di sovralluvionamento e di inquinamento da rifiuti esistenti in alcuni tratti dell'alveo del T. Lemina a valle della str. pr.le per Vigone. Ad esempio, la foto sottostante mostra lo stato dell'alveo in località Molino Fraschetto, a monte della confluenza del grande canale scolatore che scorre in sinistra del Lemina, in cui si notano barre di depositi sabbioso-ghiaiosi spesse sino a 150 cm ed una forte presenza di rifiuti.

Si ritiene perciò opportuna la previsione di un intervento di pulizia e disalveo, da progettarsi in accordo con il Comune di Vigone, in quanto il corso d'acqua scorre in coincidenza o in prossimità del limite territoriale.

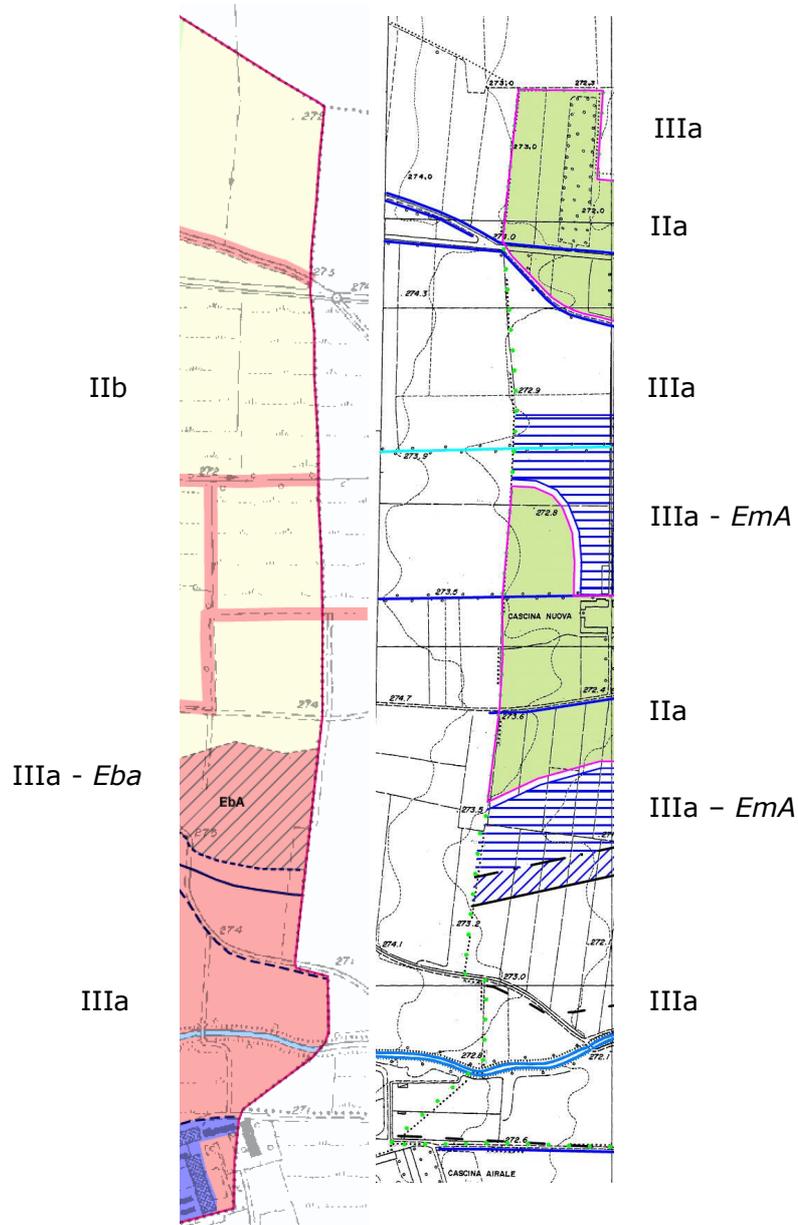
Buriasco (CTR) Cercenasco (CTP)

Territorio di Buriasco: sono delimitati due soli areali di sintesi, di classe IIb nella porzione settentrionale e di classe IIIa nella porzione meridionale con delimitazione di un dissesto EbA (desunto da rilievi speditivi post-evento ottobre 2000).

Territorio di Cercenasco: il quadro del dissesto è stato definito in a specifiche analisi idrauliche in ambiente Hec-Ras, che hanno permesso di distinguere i fenomeni areali correlati alla Gora dei Molini (Ema, in alto) ed al T. Lemina (Ema, in basso); gli areali di dissesto sono separati dal saliente di Cascina Nuova, riconoscibile dall'andamento delle isoipse su base CTP. Congruentemente con gli esiti delle analisi idrauliche, sono stati delimitati quattro areali di sintesi, alternativamente di classe IIa e IIIa.

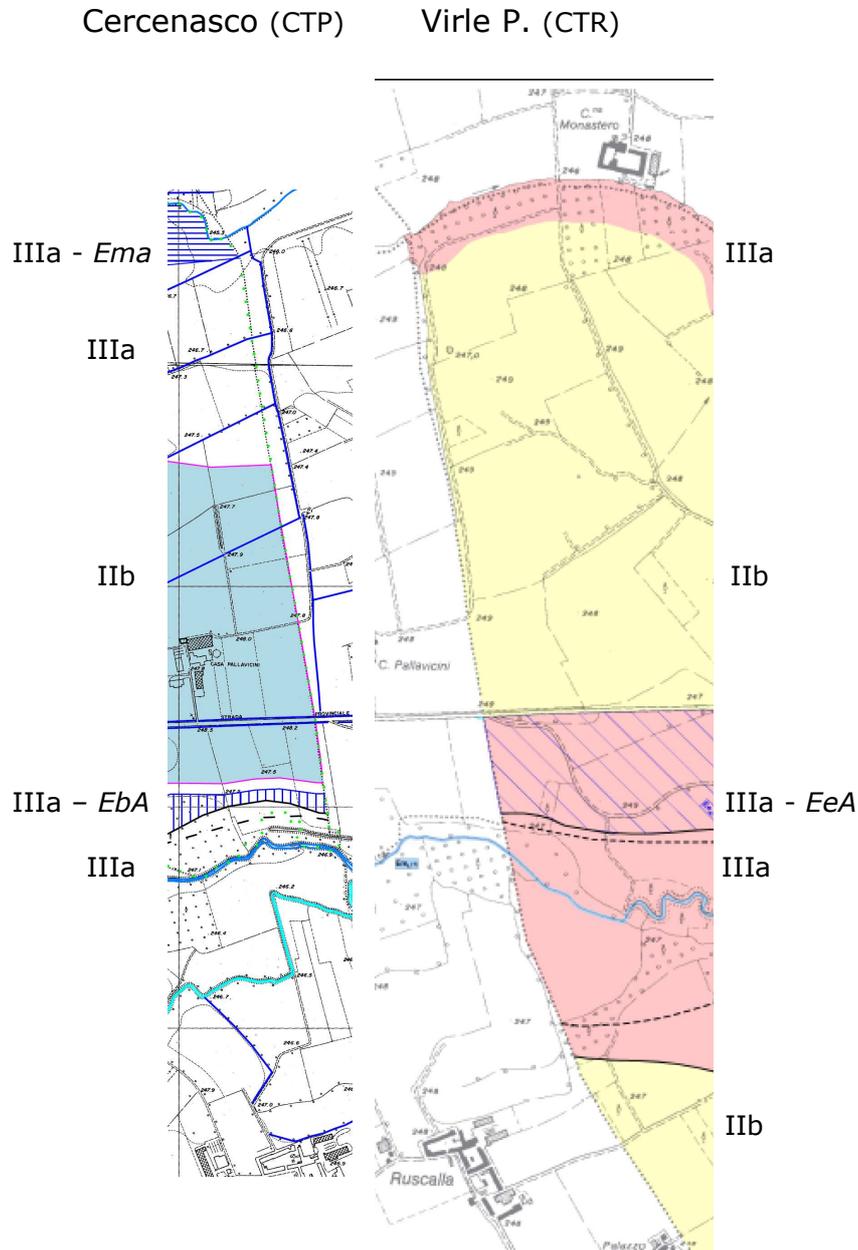
Mosaicatura del settore a N della str. pr.le Cercenasco-Virle.

Sul sito *web* istituzionale sono state acquisite le tavole definitive n° 1 *Ubicazione delle sezioni topografiche ed idrauliche sul T. Lemina* e n° 6 *Carta di sintesi*, redatte nel febbraio 2010 dal professionista incaricato geol. F. Peres. Segue uno schema di mosaicatura dei quadri di dissesto e di sintesi.

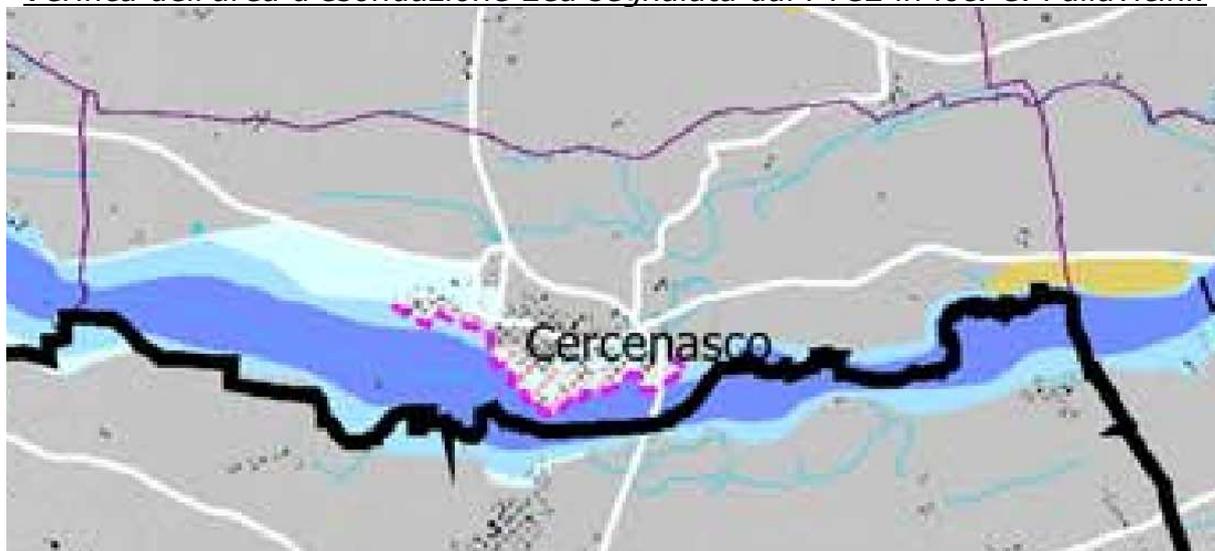
PTC2: estratto dalla Tav. 5-1: il dissesto in oggetto è rappresentato dalla fascia gialla, estesa fra la S.P. ed il limite esterno della fascia B, all'angolo SE del territorio.

Verifica dell'area d'esondazione Eea segnalata dal PTC2 in loc. C. Pallavicini.

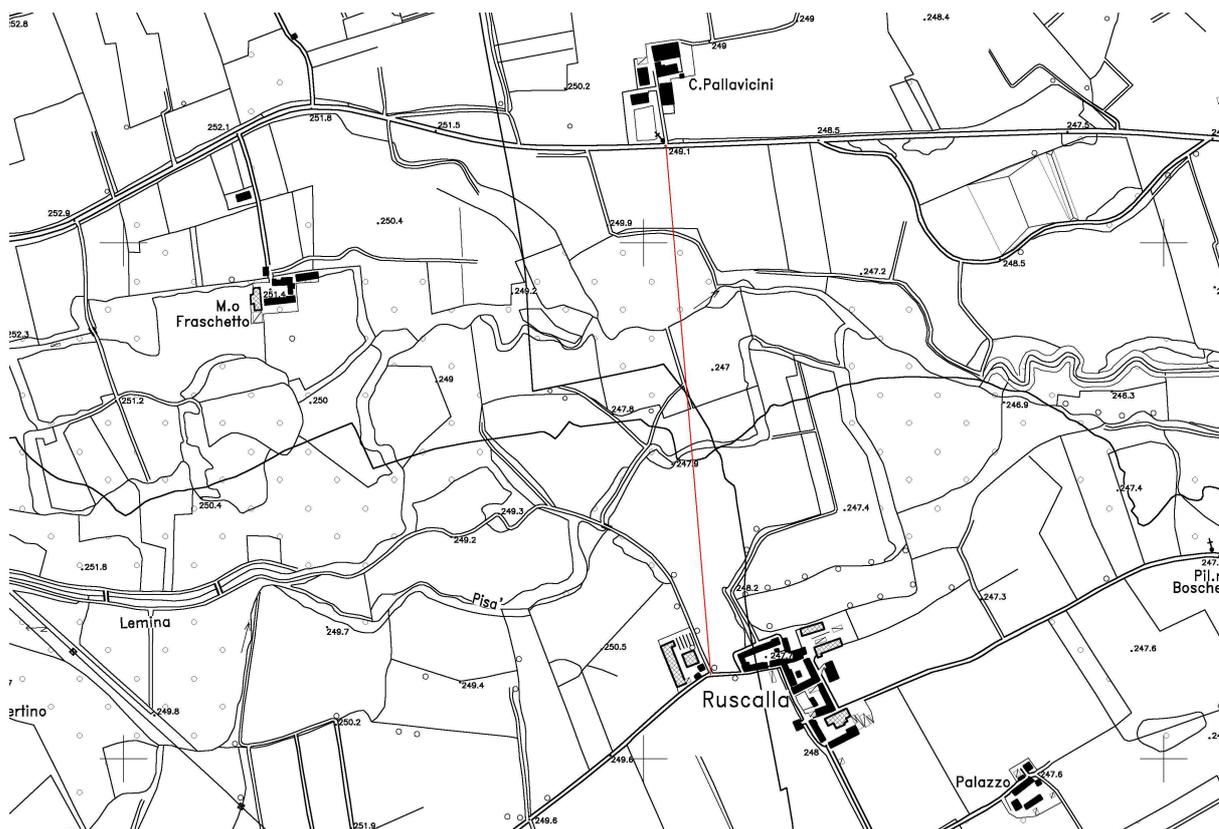
Per la verifica del dissesto è stata tracciata una sezione trasversale della piana del T. Lemina, dal bivio per C.na Pallavicini sulla S.P. Cercenasco-Virle, sino alla Borgata Ruscalla, raffigurata nella sottostante planimetria.

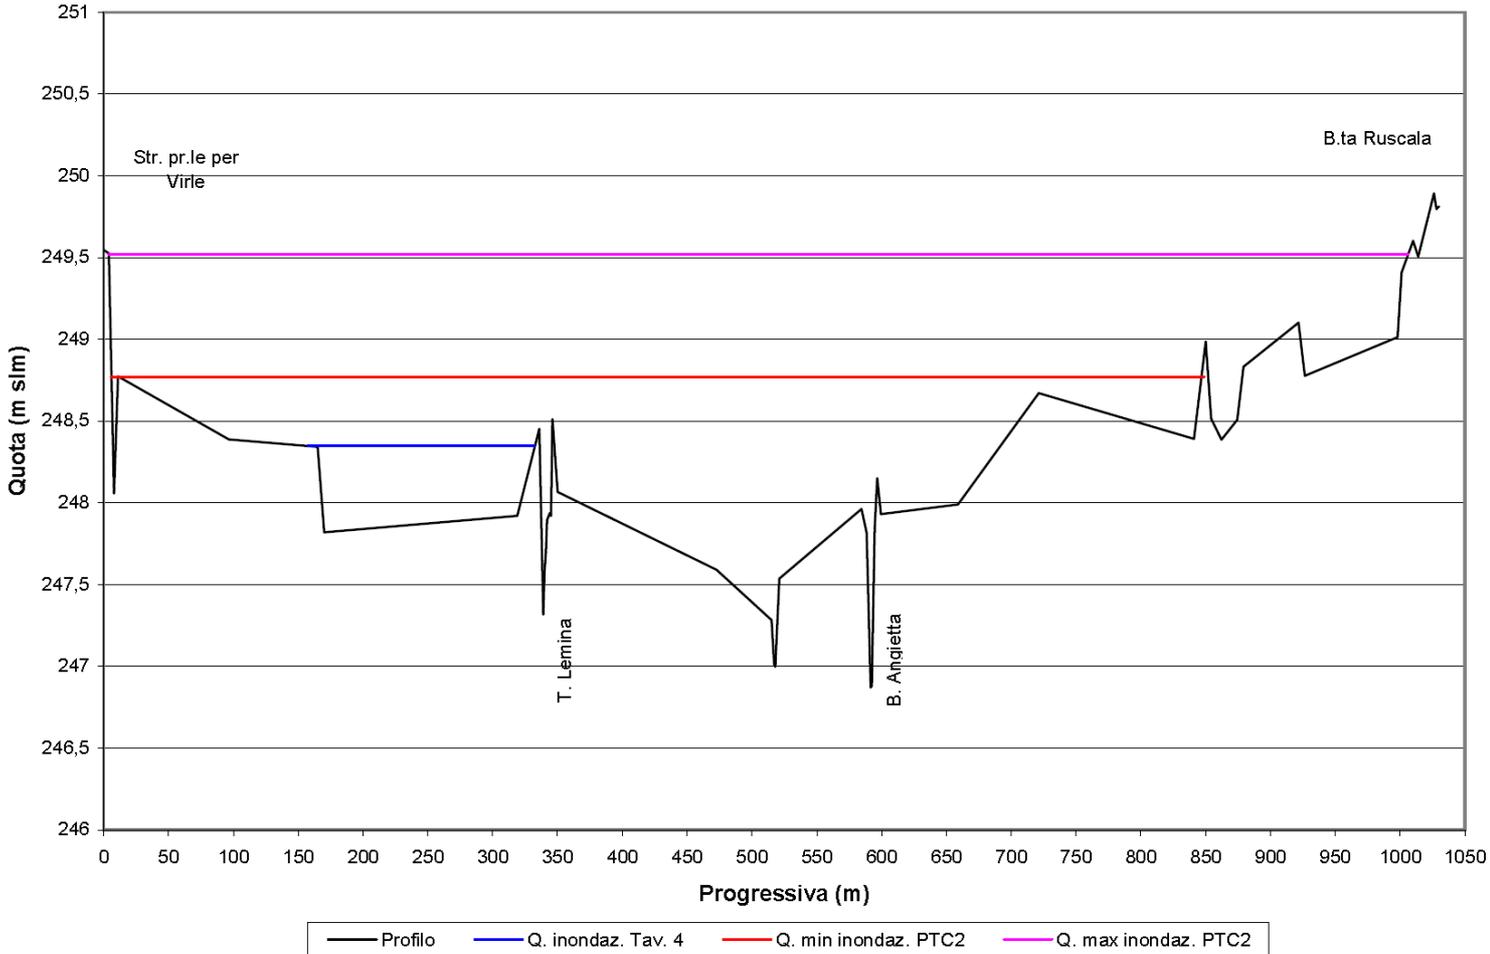
COMUNE DI CERCENASCO - VERIFICA DELL'AREA INONDABILE RAFFIGURATA IN TAV. 5.1 DEL PTC2
Sezione trasversale della pianura del T. Lemina, dal bivio C.na Pallavicini alla B.ta Ruscala

- la linea blu traccia la quota del dissesto raffigurato in Tav. 4 *Carta dei dissesti*;
- la linea rossa traccia la quota minima del dissesto riportato in Tav. 5.1 del PTC2, corrispondente al piede scarpata della S.P.; per essere verosimile, il dissesto dovrebbe estendersi in destra del T. Lemina sino oltre la progressiva 850 m;
- la linea magenta traccia la quota massima del dissesto riportato in Tav. 5.1 del PTC2, corrispondente al ciglio scarpata della S.P.; per essere verosimile, il dissesto dovrebbe estendersi sul lato destro del T. Lemina sino oltre la progressiva 1000 m.

Nella sottostante tabella si riportano le coordinate X (progr.) e Z (quota) dei vertici della sezione Pallavicini-Ruscalla; il relativo grafico è riportato alla pagina seguente.
