Comune di
Cercenasco
Città Metropolitana di Torino

Piano
Eliminazione
Barriere
Architettoniche

Schede analisi criticità

Codice scheda: A01	Palazzo Municipale	
	Indirizzo: Via XX Settembre 11	Data rilievo: Dicembre 2024

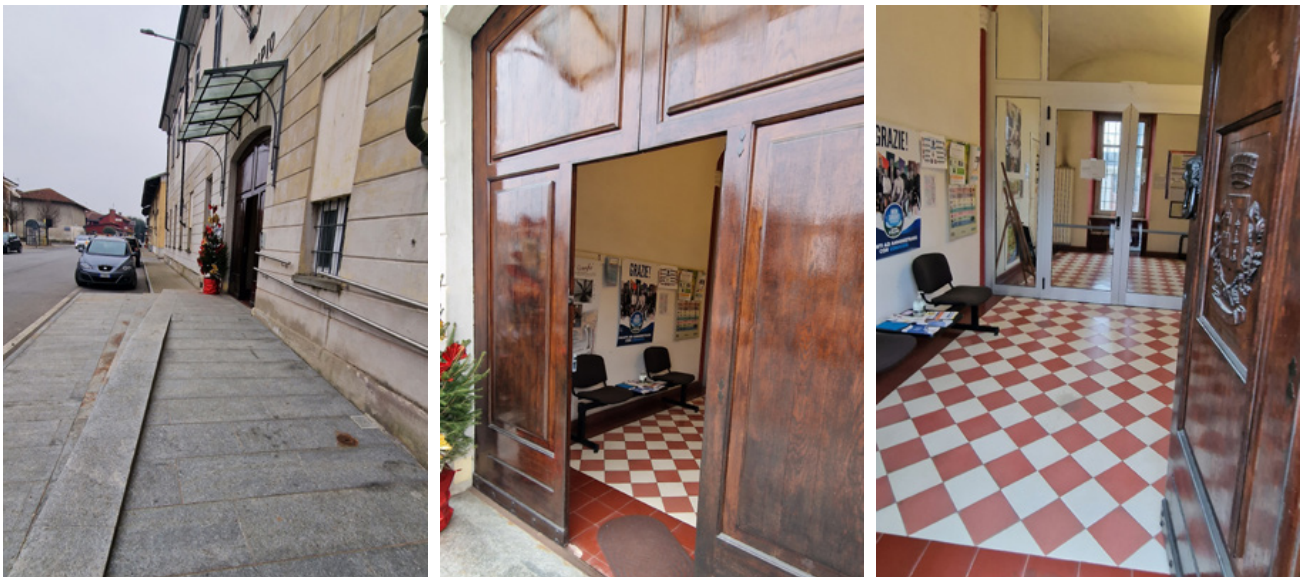
L'accesso risulta accessibile, da incassare o installare zerbino fisso con guide laterali. Da segnalare anche a persona ipovedente la porta vetrata interna apponendo vetrofanie che permettano l'immediata individuazione delle superfici trasparenti.

Principali criticità rilevate				
Ambito	Criticità rilevata	Possibile intervento risolutivo	Rif. normativi	Stima Costo
Accesso alla struttura	Assenza segnale riconoscibilità porta vetrata ingresso principale	Posa segnale individuazione vetrate ingressi	DM 236/89 4.1.1	62,0 €
Servizi igienici	Assenza cartellino bagno accessibile pt	Posizionamento cartellino bagno accessibile	DM 236/89 8.1.6	26,0 €
Collegamenti verticali	Assenza dispositivo per superare il dislivello	Ipotesi di realizzazione di ascensore esterno	DM 236/89 8.1.12	76.000,0 €
Collegamenti verticali	Assenza corrimano su entrambi i lati scala comune interna	Fornitura e posa corrimano lato muro ad altezza 90 cm	DM 236/89 8.1.10	1.200,0 €
Collegamenti verticali	Assenza segnaletica fine ed inizio scala comune interna	Realizzazione segnaletica fine ed inizio scale	DM 236/89 8.1.10	600,0 €
Collegamenti orizzontali e spazi comuni	Assenza segnale riconoscibilità porta vetrate su spazi comuni	Posa segnale individuazione vetrate	DM 236/89 4.1.1	62,0 €

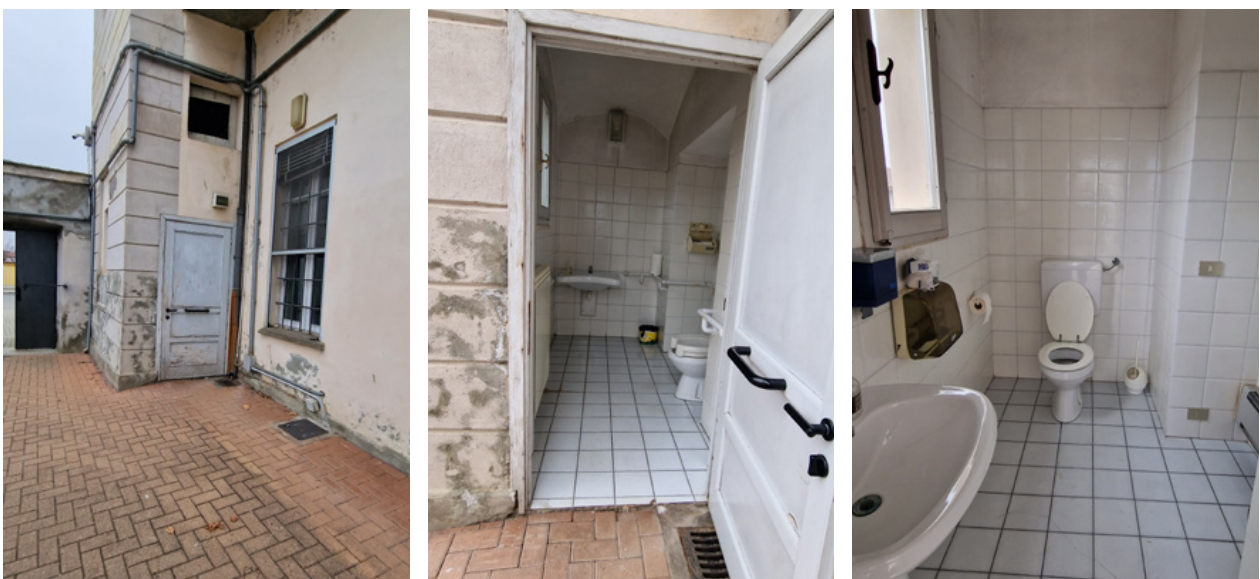
Tipologia di adeguamenti necessari: *presente un bagno accessibile al piano terra, nel cortile esterno sul retro, da apporre targhetta di bagno accessibile. Per innalzare il livello di accessibilità si puo' ipotizzare la realizzazione di un bagno accessibile anche al primo piano, ricavando un accesso diretto dagli uffici e riorganizzando la disposizione interna.*

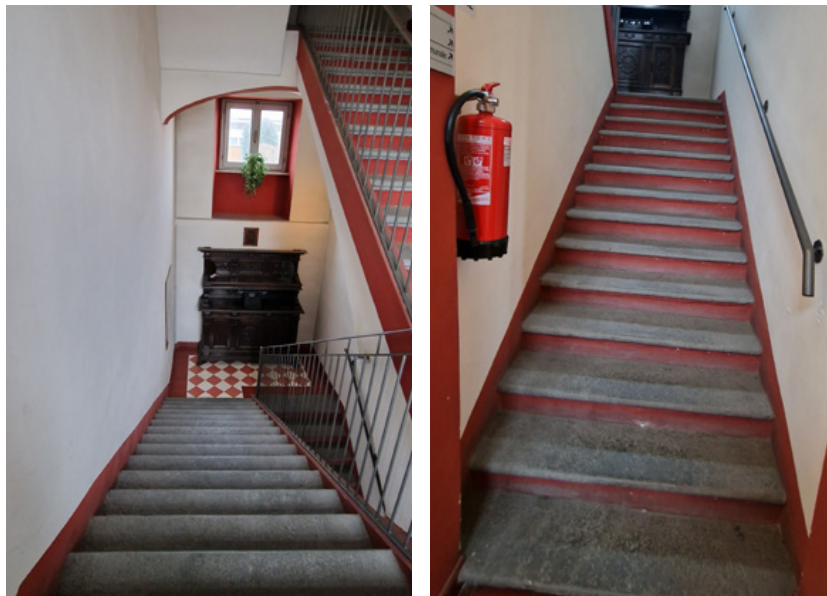
Le scale interne non sono dotate di secondo corrimano lato muro nè di segnalazione pedotattile di fine ed inizio scala. Assente dispositivo per superare il dislivello, ai sensi del DM 236/89 la realizzazione di ascensori rimane preferibile mentre l'installazione di impianti servoscala sono da prevedersi solo in via alternativa. Al netto dei vincoli che gravano sull'immobile in oggetto, non si esclude a priori la possibilità d'installare un impianto ascensore, ipotizzandone la realizzazione esternamente nel cortile sul retro.

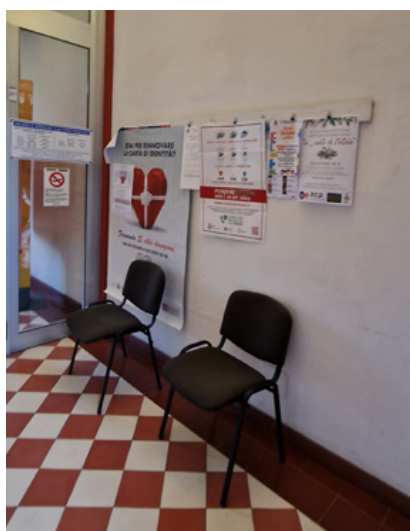
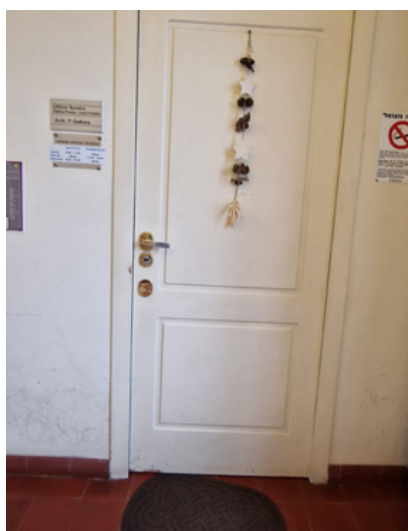
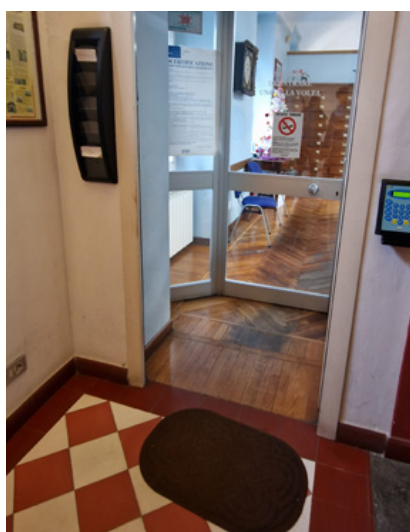
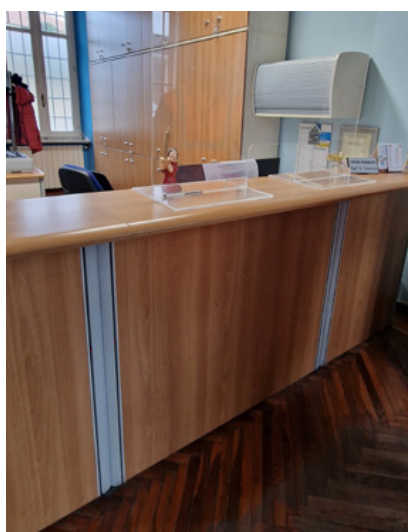
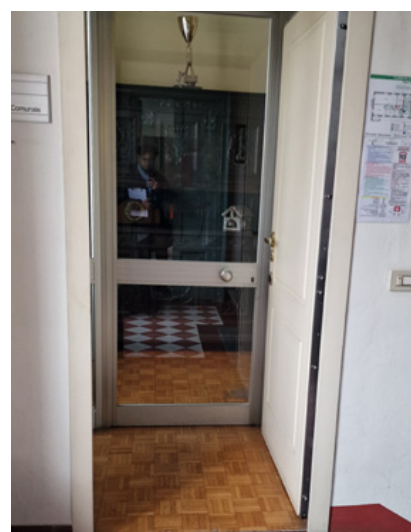
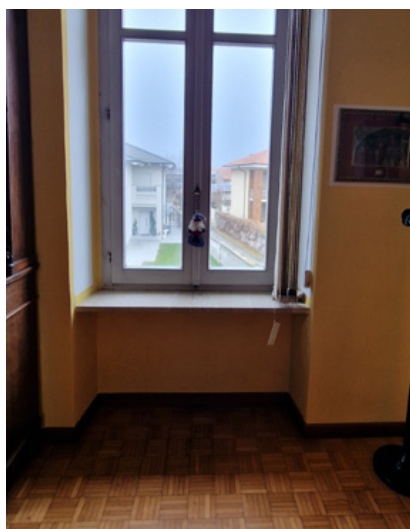
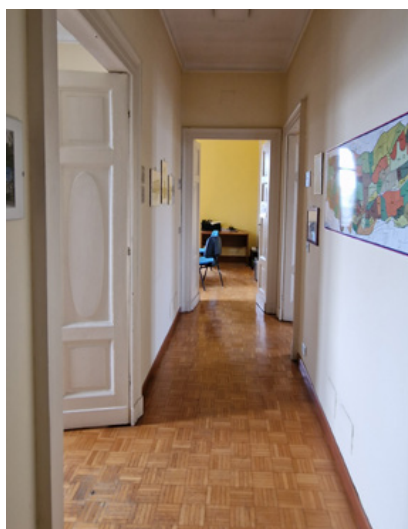
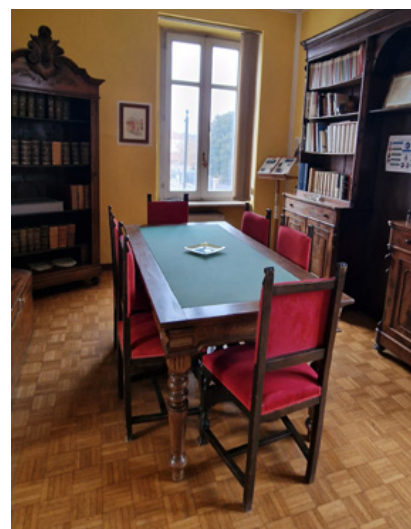
La cartellonistica/segnaletica puo' essere implementata con cartelli CAA (Comunicazione Alternativa Aumentativa) utili per persone con disturbi dello spettro autistico, ipovedenti o persone di lingua straniera. Il bancone dell'ufficio anagrafe non presenta modulo accessibile con altezza del pianale entro i 90 cm da terra. Da apporre vetrofanie alle porte vetrate per consentirne un'immediata individuazione anche a persona ipovedente, da incassare gli zerbini presenti negli spazi comuni o in alternativa installare modelli fissi con guide laterali. Le finestre al primo piano presentano altezza di sicurezza misurata dal piano di calpestio interno mediamente pari a 80 cm, non risultando conforme ai 100 cm fissati dal DM 236/89, si ipotizza l'inserimento di un traverso metallico esterno (anche in corrispondenza delle finestre dell'Ala Est - Scheda A02). Anche il parapetto del ballatoio esterno presenta altezza inferiore a 100 cm, consigliabile non consentirne l'accesso.

Collegamenti orizzontali e spazi comuni	Presenza di zerbino non incassato spazi comuni (3)	Installazione di zerbino fisso con guide laterali (3)	DM 236/89 4.1.2	350,0 €
Collegamenti orizzontali e spazi comuni	Finestre con altezza parapetto inferiore a 1 m	Ipotesi d'installazione di traverso metallico esterno (finestre primo piano anche Ala Est)	DM 236/89 8.1.3	2.000,0 €
Collegamenti orizzontali e spazi comuni	Assenza bancone ad altezza 0.90 m Anagrafe	Installazione bancone con altezza di pianale entro i 90 cm da terra	DM 236/89 art. 8.1.4	1.500,0 €
Stima totale costo interventi Scheda A01: 82.320,0 €				
L'importo degli interventi è stato definito con le voci di prezzo unitarie relative al Prezzario regionale Piemonte Anno 2024.				
NB: la presente stima si intende indicativa. Per una maggior precisione di spesa si dovrà approfondire il livello progettuale

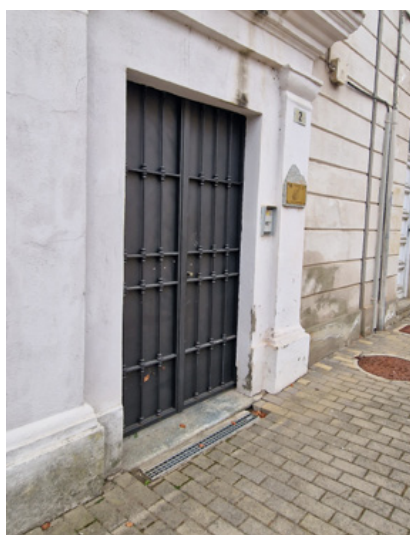
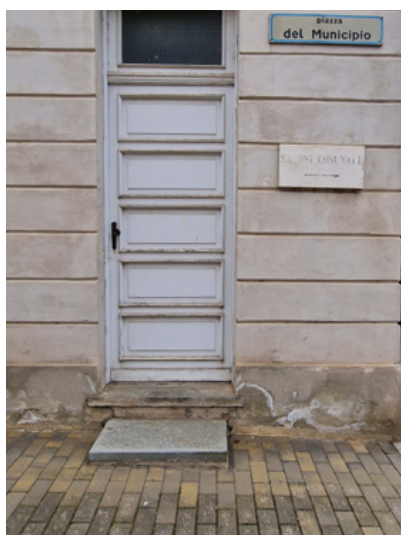
L'accesso avviene dal lato est del Palazzo Comunale, l'entrata diretta da strada della Sala Consiliare presenta dislivello alla soglia, da posizionare cartellonistica orientativa che indirizzi l'utenza all'accesso comune con gli spazi delle associazioni al primo piano, da riposizionare il citofono in corrispondenza di tale accesso.

Ambito	Criticità rilevata	Possibile intervento risolutivo	Rif. normativi	Stima Costo
Accesso area esterna	Citofono ingresso ad altezza superiore a 130 cm	Collocamento citofono tra 110 e 130 cm di altezza	DM 236/89 8.1.3	220,0 €
Accesso area esterna	Assenza segnaletica informativa ed orientativa che orienti l'utenza al percorso per raggiungere l'accesso accessibile della Sala Consiliare	Fornitura e posa cartellonistica orientativa	DM 236/89 4.3 DPR503/96 1.2.c	80,0 €
Accesso alla struttura	Presenza di zerbino non incassato ingresso	Realizzazione zerbino incassato	DM 236/89 4.1.2	600,0 €
Collegamenti verticali	Parapetto scala comune con altezza inferiore a 1 m	Adeguamento parapetto	DM 236/89 8.1.10	1.400,0 €
Collegamenti verticali	Assenza corrimano su entrambi i lati scala comune interna	Fornitura e posa corrimano lato muro ad altezza 90 cm	DM 236/89 8.1.10	1.200,0 €
Collegamenti verticali	Assenza segnaletica fine ed inizio scale comuni interne	Fornitura e posa segnaletica fine ed inizio scala	DM 236/89 8.1.10	600,0 €

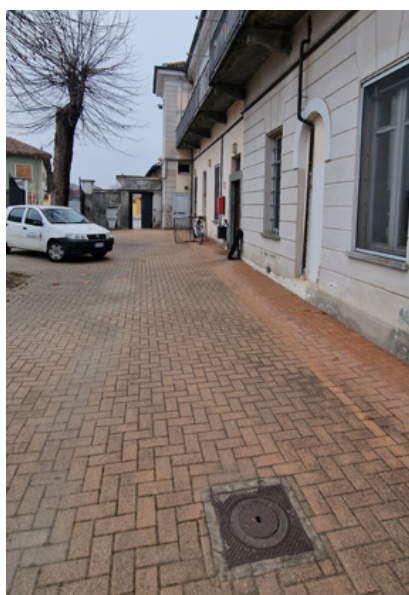
Da incassare lo zerbino.

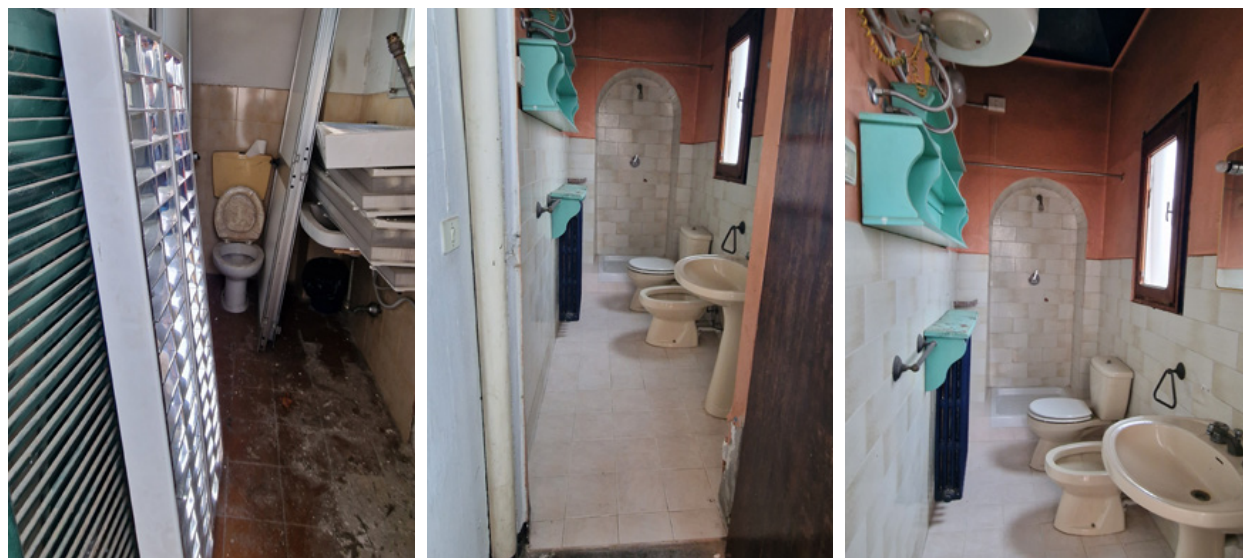
Tipologia di adeguamenti necessari: *in corrispondenza dell'ala est del Palazzo Municipale non sono presenti bagni accessibili, nessuno dei due bagni presenta larghezza tale da ricavare un bagno accessibile a norma, l'utenza potrà servirsi del bagno accessibile al piano terra dell'ala ovest - Scheda A01.*

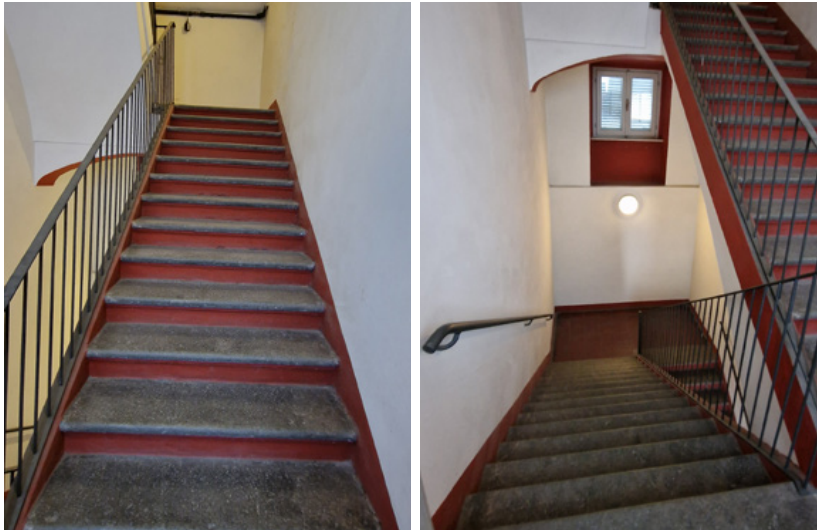
Le scale interne non sono dotate di secondo corrimano lato muro nè di segnalazione pedotattile di fine ed inizio scala. Il parapetto deve essere portato ad un'altezza di sicurezza pari a 1m. Assente dispositivo per superare il dislivello, dal momento che l'ala est è collegata con gli spazi degli uffici, l'utenza per raggiungere il primo piano potrà servirsi dell'ascensore ipotizzato per l'ala ovest del Palazzo Municipale - Scheda A01. Sarà necessario installare adeguata segnaletica e garantire la possibilità d'utilizzo dell'impianto anche in orari di chiusura del Comune.

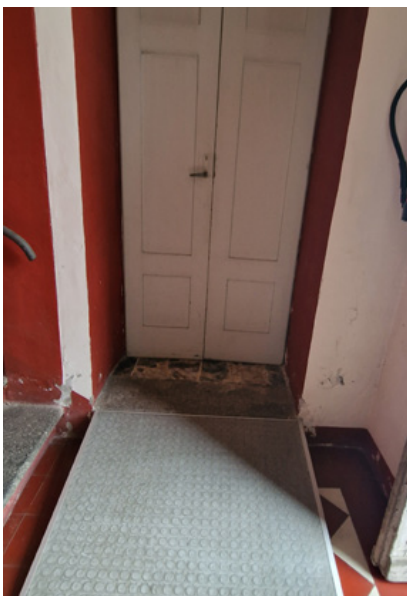
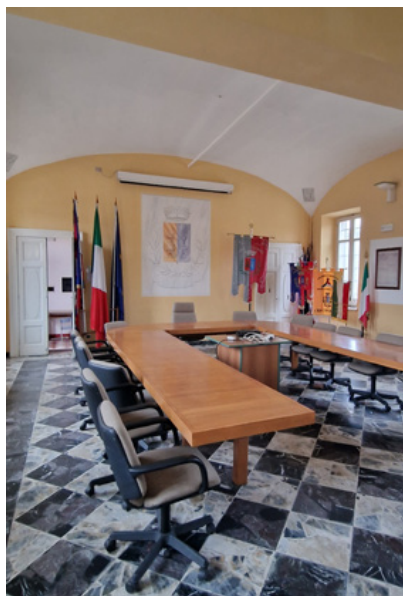
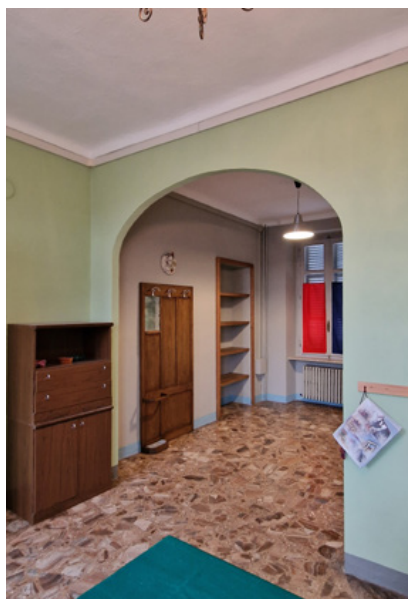
Si rileva un livello d'illuminazione non ottimale in corrispondenza dei locali al primo piano e nel vano scala non rispondente alle necessità delle persone con una visione ridotta, necessario predisporre un progetto illuminotecnico. Presente una rampa interna che consente all'utenza su carrozzina di raggiungere la sala Consiliare, funzionale, seppur da garantirne maggiore staticità. Già conteggiato nella Scheda A01, l'adeguamento dell'altezza del parapetto delle finestre al primo piano.

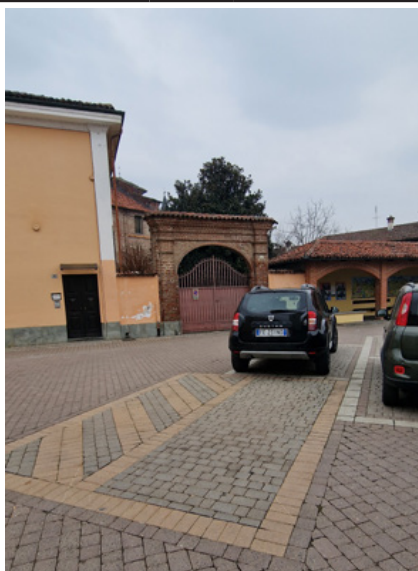
Assente la segnaletica verticale.

Ambito	Criticità rilevata	Possibile intervento risolutivo	Rif. normativi	Stima Costo
Parcheggi	Assenza segnaletica verticale stallo riservato	Adeguamento stallo riservato	D.P.R. n. 495/1992 e s.m.i.	300,0 €
Accesso alla struttura	Assenza segnaletica fine ed inizio scala gradini esterni	Fornitura e posa segnaletica fine ed inizio scala in pvc da esterno	DM 236/89 8.1.10	300,0 €
Accesso alla struttura	Dislivello superiore a 2,5 cm soglia porta accesso	Fornitura e posa rampa in alluminio bugnato	DM 236/89 8.2.1	200,0 €
Accesso alla struttura	Presenza di zerbino non incassato	Realizzazione di zerbino incassato	DM 236/89 4.1.2	600,0 €
Servizi igienici	Assenza cartellino bagno accessibile (2)	Posizionamento cartellino bagno accessibile	DM 236/89 8.1.6	52,0 €
Collegamenti verticali	Assenza corrimano su entrambi i lati scala comune interna	Fornitura e posa corrimano a doppia altezza ambo i lati seconda rampa ed ad altezza bambino su un solo lato prima rampa	DM 236/89 8.1.10	1.500,0 €

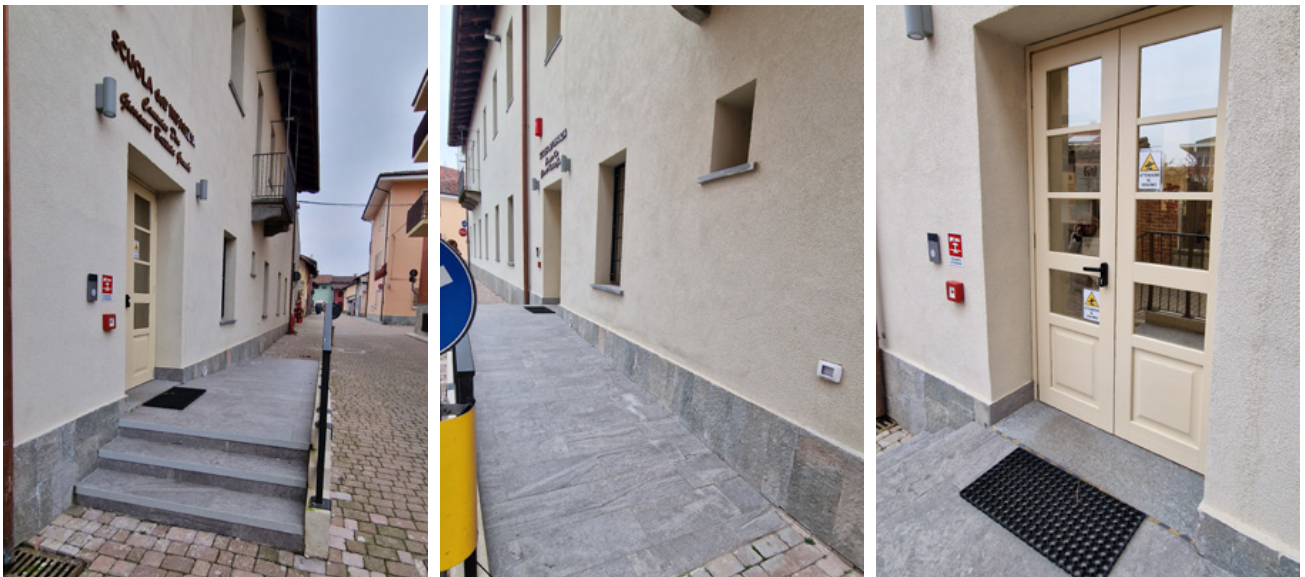
L'accesso si trova in posizione rialzata, servito da rampa con pendenza accessibile, seppur priva di corrimani, consigliabile il posizionamento su un lato, al pari dell'installazione di mattonelle pedotattili al fine di segnalare i gradini esterni ad utente non vedente. L'accesso presenta dislivello alla soglia superiore a 2,5 cm da raccordare, da incassare lo zerbino.

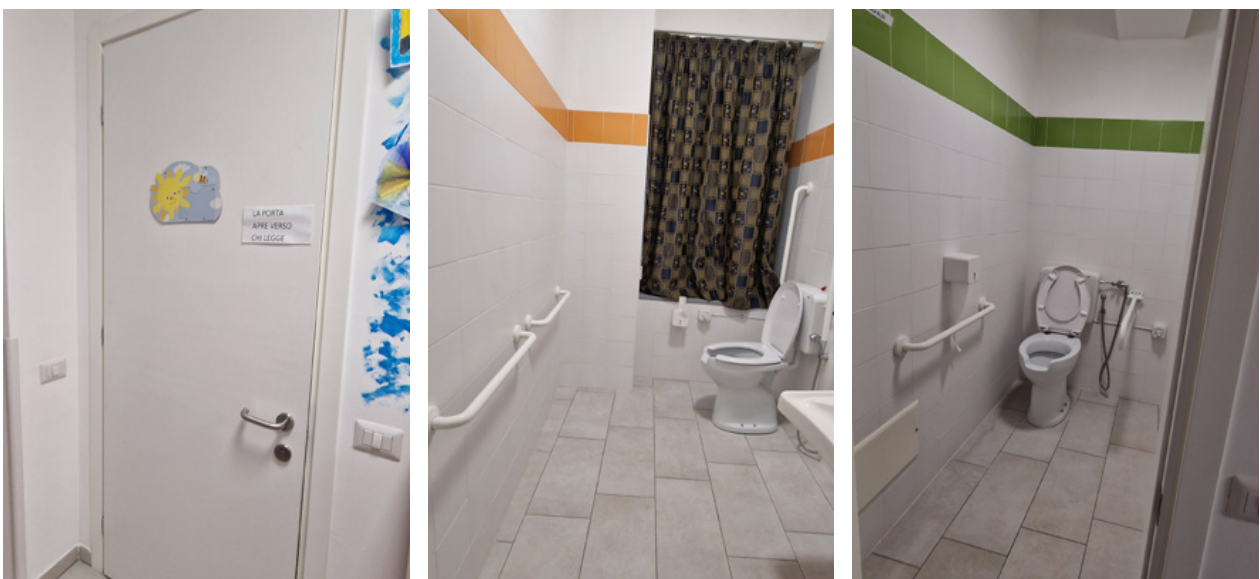
Tipologia di adeguamenti necessari: *da apporre alle porte dei bagni accessibili al piano terra ed al primo piano targhette identificative.*

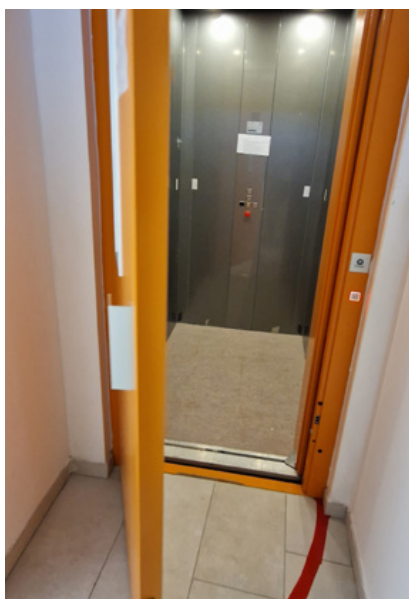
La scala comune interna presenta una prima rampa con sezione leggermente al di sotto dello standard ottimale per le scale comuni degli edifici pubblici, da posizionarsi corrimano su ambo i lati a doppia altezza in corrispondenza della seconda rampa a sezione maggiore, ed altezza bambino in corrispondenza della prima rampa sul lato dove già presente. Presente elevatore con dimensioni di cabina inferiore allo standard per gli edifici pubblici di nuova costruzione, comunque perfettamente funzionale.

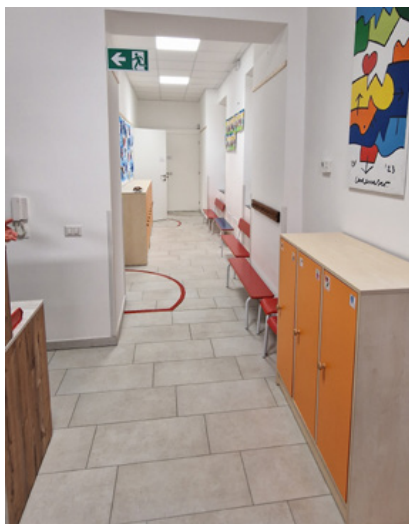
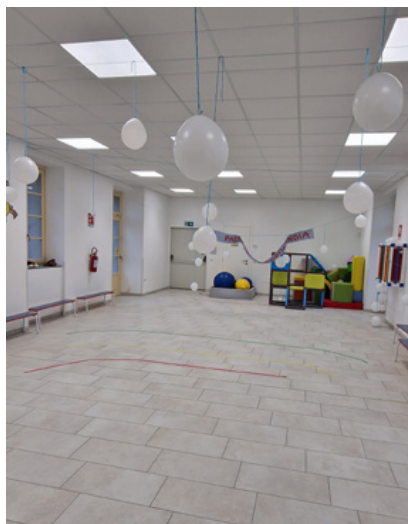
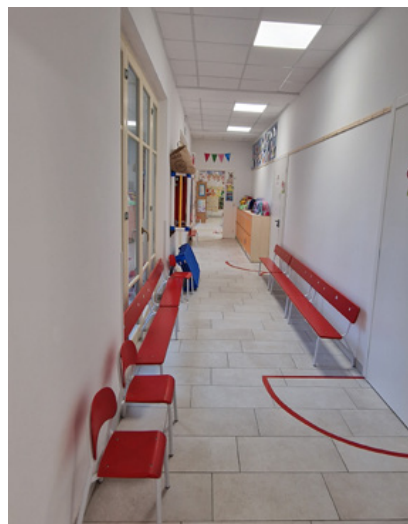
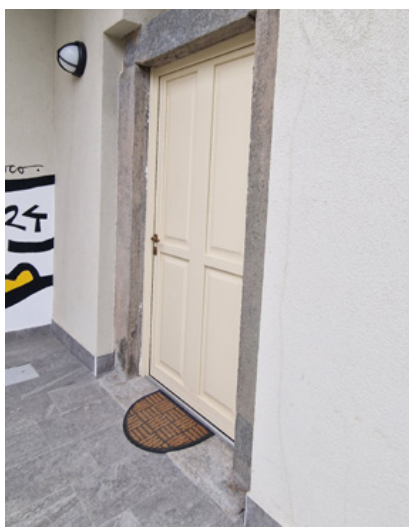
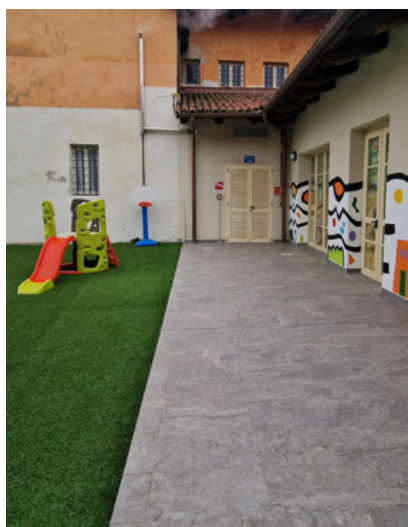
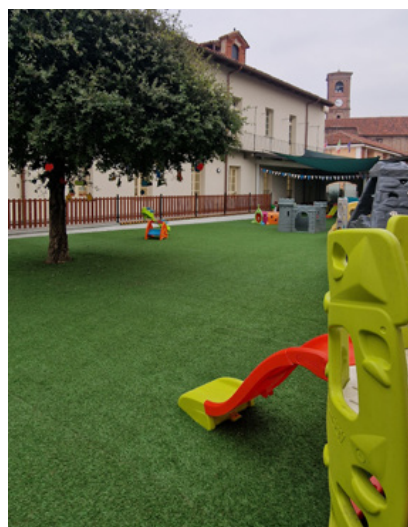
Da incassare o eliminare gli zerbini non incassati presenti negli spazi comuni, il giardino risulta perfettamente fruibile anche da parte di bambini con fragilità.

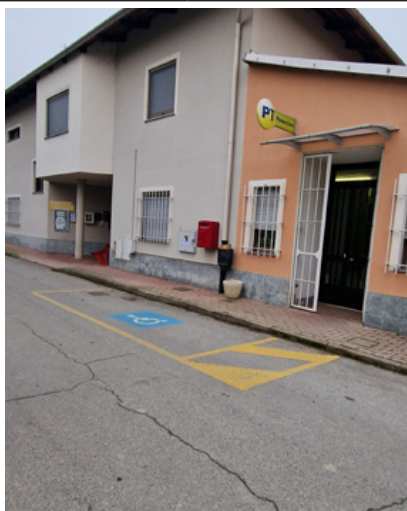
Lo stallo riservato più prossimo all'accesso della scuola si trova in Via Carducci all'altezza della Casa dei Servizi. Da installare segnaletica verticale.

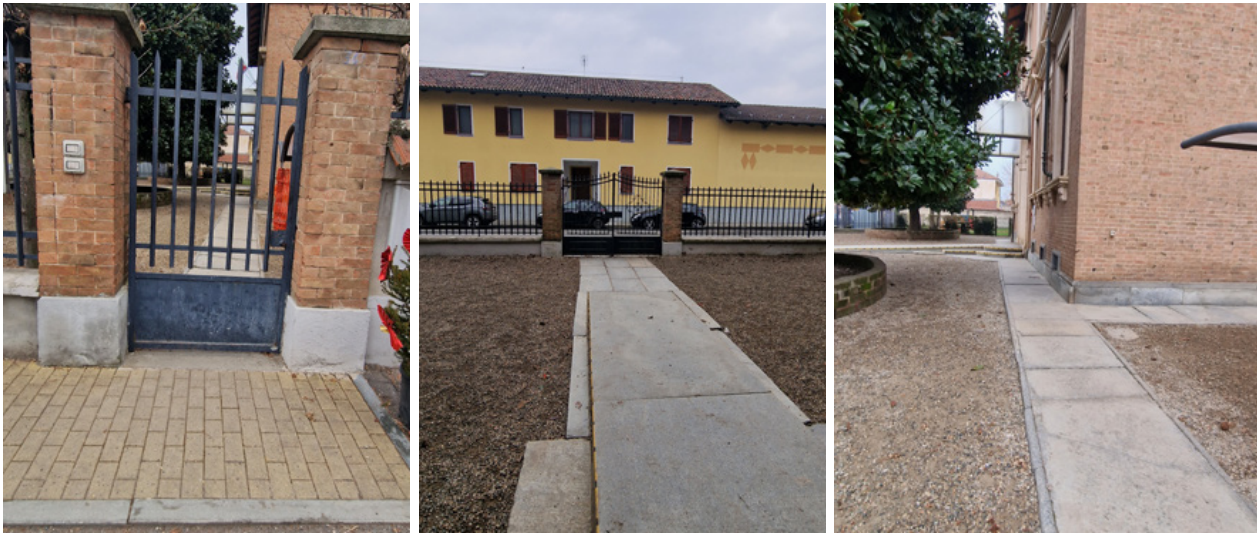
L'accesso da strada che garantisce maggiori garanzie in termini di accessibilità è l'ingresso pedonale da Via Carducci, da tale accesso tuttavia allo stato attuale, al momento del sopralluogo, l'utenza su carrozzina non riesce ad imboccare la rampa frontale all'ingresso della struttura; già previsto all'interno dei lavori di adeguamento che interesseranno nel 2025 l'immobile, la realizzazione di una rampa laterale che permetterà all'utenza debole di raggiungere l'accesso alla struttura provenendo dall'ingresso su Via Carducci.

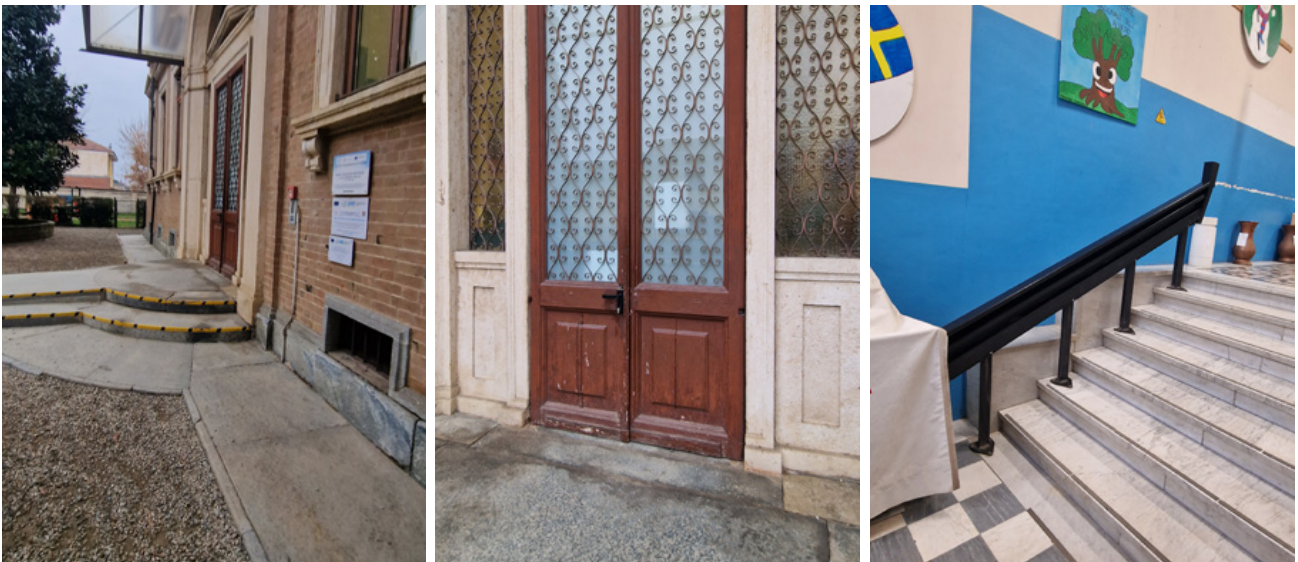
L'ingresso principale verrà dotato di una rampa laterale all'interno del progetto di adeguamento, i cui lavori sono previsti nel 2025, da riposizionarsi il citofono, internamente la scala successiva alla porta d'ingresso è servita da servoscala, da posizionare corrimano a doppia altezza sul lato opposto ed installare segnaletica pedotattile per non vedente.

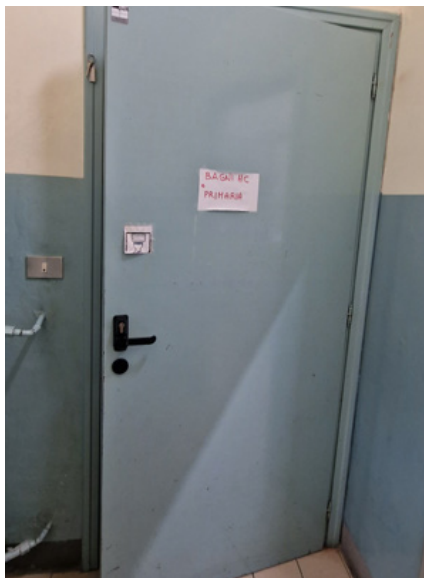
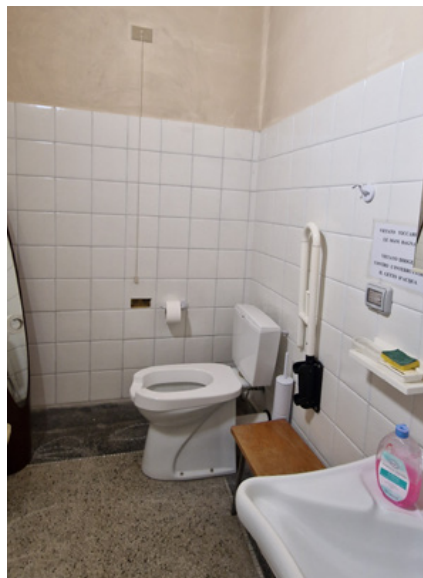
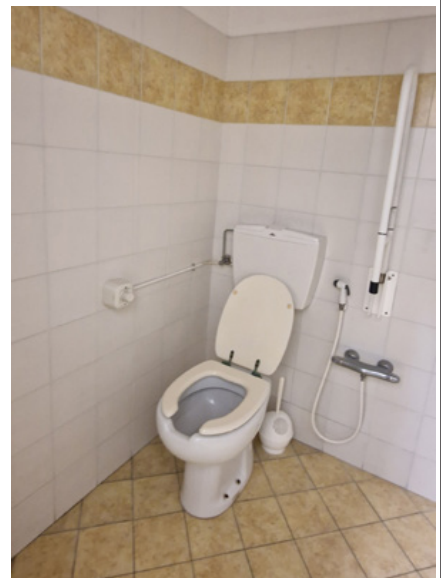
Tipologia di adeguamenti necessari: *al momento del sopralluogo è presente un bagno accessibile al piano terra negli spazi della aule scolastiche ed uno nella mensa (da dotare di targhetta identificativa). Con il "Progetto di adeguamento sismico e normativo" i cui lavori saranno realizzati nel 2025, verrà trasferito il bagno disabili esistente al pt in un'ottica di miglioramento della distribuzione spaziale interna e realizzato un bagno accessibile nella palestra, necessario. Assenti bagni accessibili al primo piano, stante le dimensioni dell'immobile non si ritiene prioritario.*

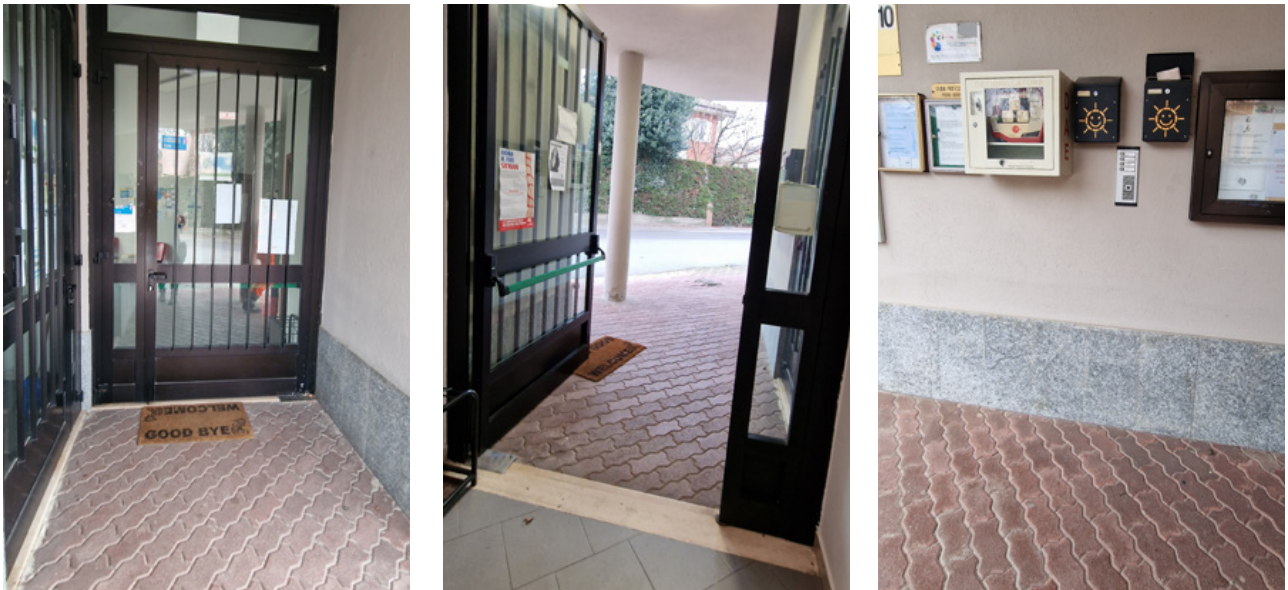
Da riposizionare il citofono, da incassare lo zerbino.

Ambito	Criticità rilevata	Possibile intervento risolutivo	Rif. normativi	Stima Costo
Accesso alla struttura	Citofono ingresso ad altezza superiore a 130 cm	Collocamento citofono tra 110 e 130 cm di altezza	DM 236/89 8.1.3	220,0 €
Accesso alla struttura	Presenza di zerbino non incassato	Realizzazione di zerbino incassato	DM 236/89 4.1.2	600,0 €
Servizi igienici	Assenza targhetta bagno accessibile	Installazione targhetta bagno accessibile	DM 236/89 8.1.6	26,0 €
Collegamenti orizzontali e spazi comuni	Presenza di zerbino non incassato spazi comuni interni	Realizzazione di zerbino incassato	DM 236/89 4.1.2	600,0 €
Collegamenti orizzontali e spazi comuni	Assenza segnale riconoscibilità porta vetrate su spazi comuni	Posa segnale individuazione vetrate	DM 236/89 4.1.1	93,0 €

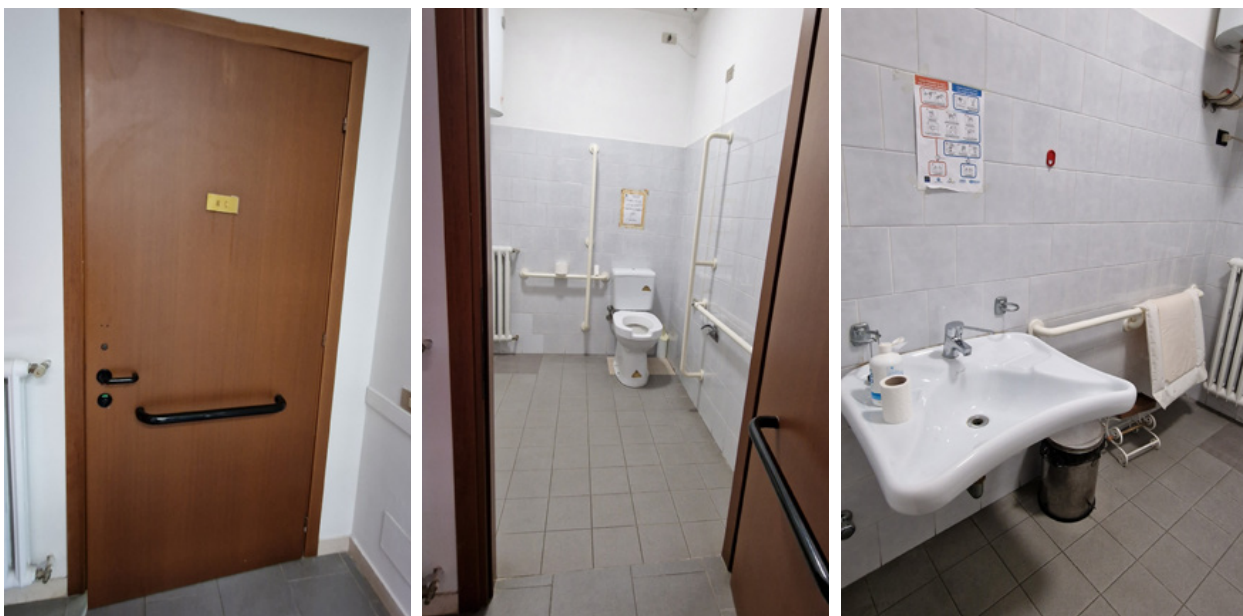
Tipologia di adeguamenti necessari: *da apporre targhetta di bagno accessibile.*

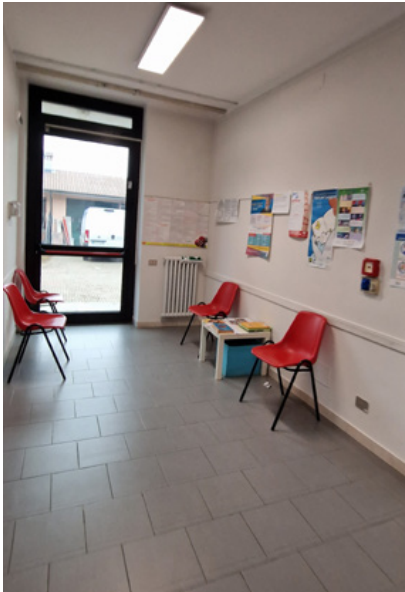
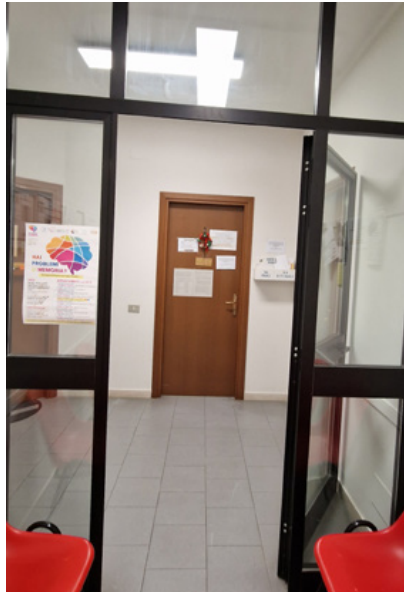
Necessario apporre a tutte le porte vetrate presenti negli spazi comuni segnalazione che permetta anche ad utente ipovedente l'immediata individuazione delle superfici trasparenti.

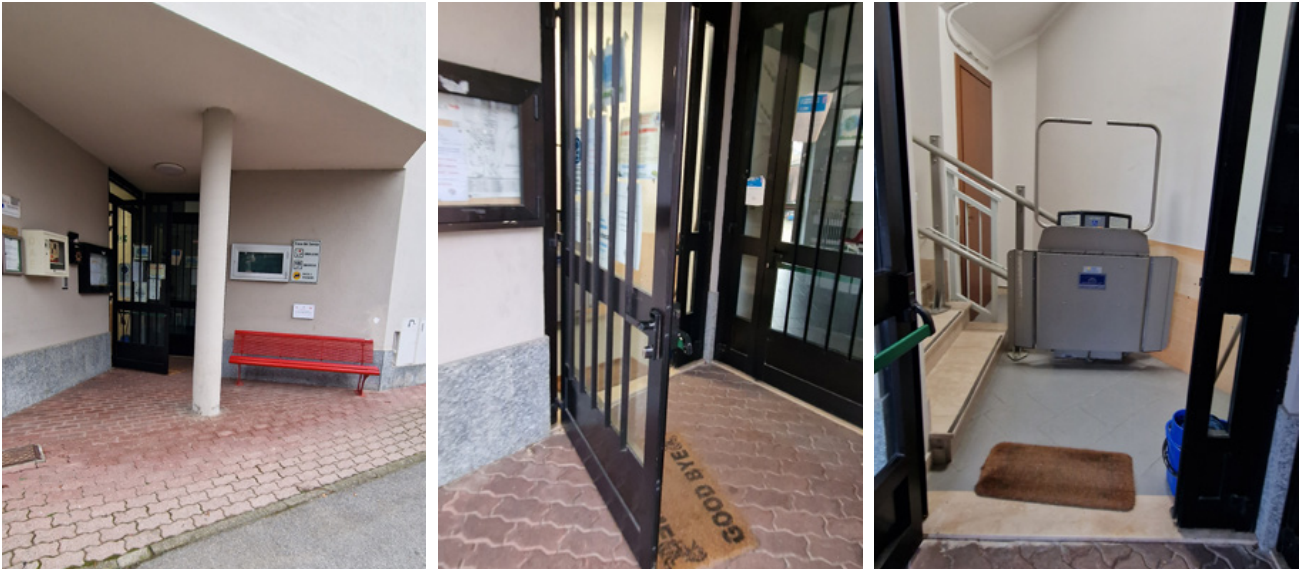
La zona antistante e retrostante la porta/ cancello è in piano e hanno una profondità minima di 1,50 m?				<input checked="" type="checkbox"/> Si	<input type="checkbox"/> No
Dislivello	<input type="checkbox"/> Si	Se sì, la pendenza della rampa è inferiore all'8%?	<input type="checkbox"/> Si	E' presente corri-mano ad h=0.90m?	<input type="checkbox"/> Si
	<input checked="" type="checkbox"/> No		<input checked="" type="checkbox"/> No		<input checked="" type="checkbox"/> No
E' presente un percorso tattile?				<input type="checkbox"/> Si	<input checked="" type="checkbox"/> No
La luce netta della porta d'ingresso è almeno 80 cm con le singole ante di larghezza non superiore a 120 cm e gli eventuali vetri sono ad una altezza min di 40 cm dal pavimento?				<input checked="" type="checkbox"/> Si	<input type="checkbox"/> No
La maniglia è posizionata 85cm<h<90cm?				<input type="checkbox"/> Si	<input checked="" type="checkbox"/> No

Il campanello/citofono è posizionato tra i 110 e i 130 cm d'altezza da terra?				<input type="checkbox"/> Si	<input checked="" type="checkbox"/> No

Da incassare lo zerbino.

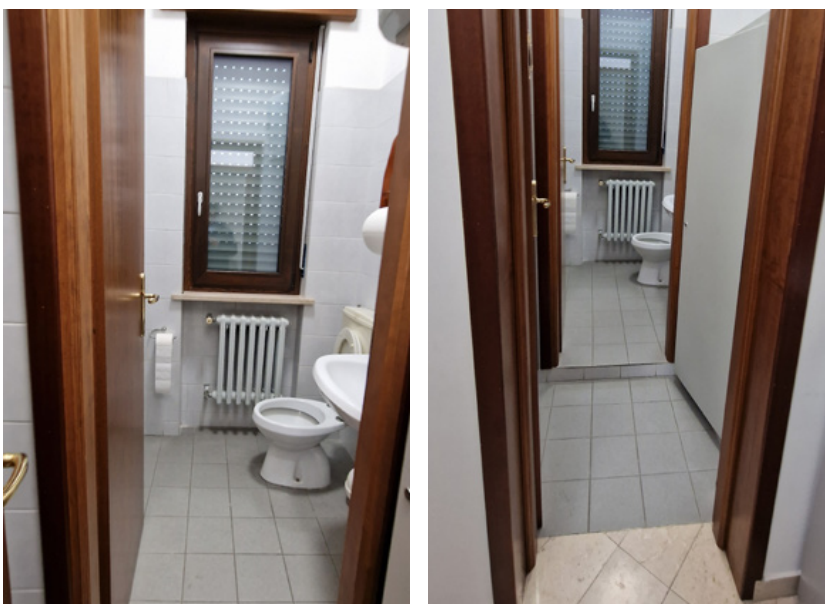
Presenza di almeno un servizio igienico accessibile per ogni livello con dimensioni e caratteristiche adeguate alla normativa:

Tipologia di adeguamenti necessari: *possibile ipotizzare di ampliare il locale igienico al fine di ricavare un bagno accessibile.*

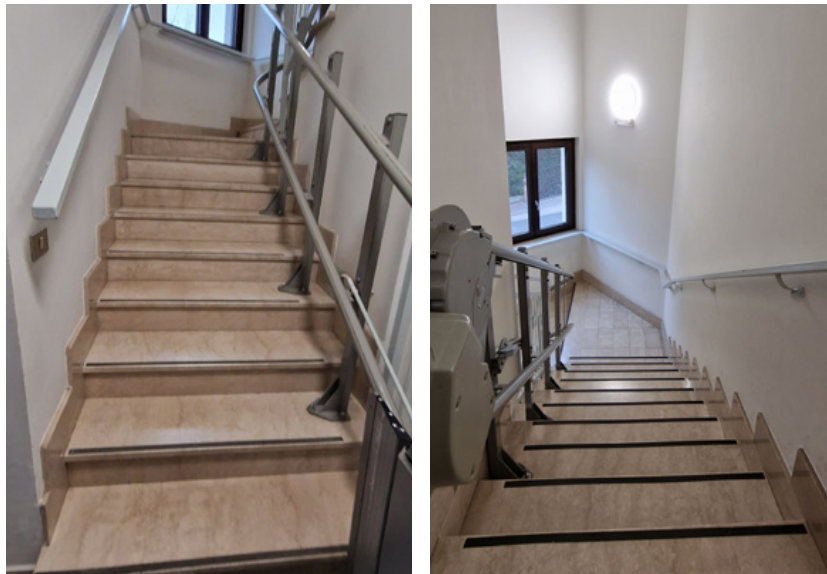
La scala non è dotata di segnalazione pedotattile di fine ed inizio scala. Presente servoscala.

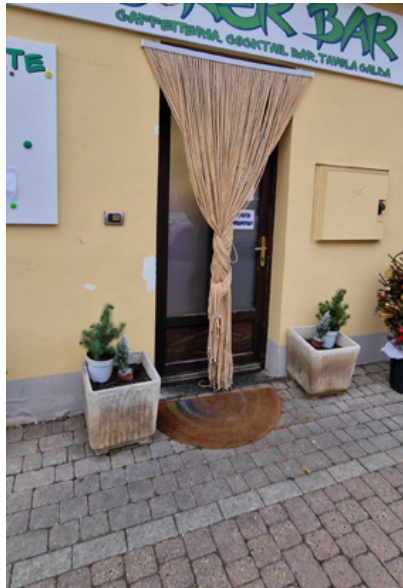
2. Accesso alla struttura					
La zona antistante e retrostante la porta/ cancello è in piano e hanno una profondità minima di 1,50 m?					<input checked="" type="checkbox"/> Sì <input type="checkbox"/> No
Dislivello	<input type="checkbox"/> Sì	Se sì, la pendenza della rampa è inferiore all'8%?	<input type="checkbox"/> Sì	E' presente corrimano ad h=0.90m?	<input type="checkbox"/> Sì
	<input checked="" type="checkbox"/> No		<input type="checkbox"/> No		<input type="checkbox"/> No
E' presente un percorso tattile?					<input type="checkbox"/> Sì <input checked="" type="checkbox"/> No
La luce netta della porta d'ingresso è almeno 80 cm con le singole ante di larghezza non superiore a 120 cm e gli eventuali vetri sono ad una altezza min di 40 cm dal pavimento?					<input checked="" type="checkbox"/> Sì <input type="checkbox"/> No
La maniglia è posizionata 85cm<h<90cm?					<input type="checkbox"/> Sì <input checked="" type="checkbox"/> No

Il campanello/citofono è posizionato tra i 110 e i 130 cm d'altezza da terra?					<input type="checkbox"/> Sì <input type="checkbox"/> No
Note					
<i>Da incassare lo zerbino.</i>

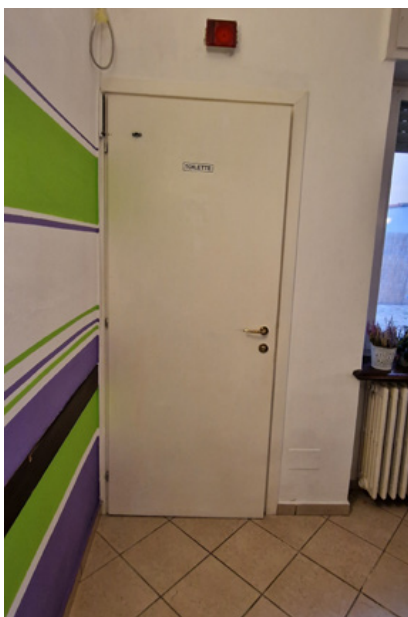
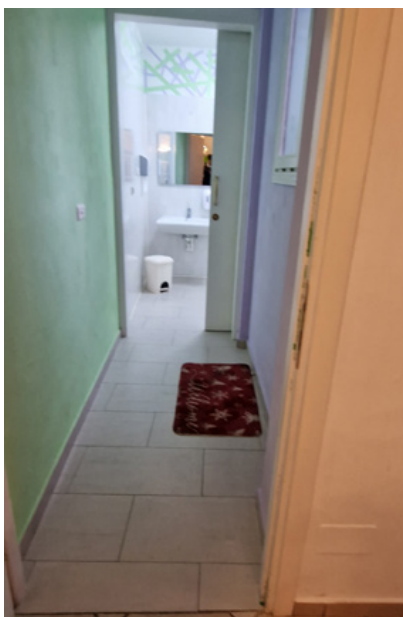
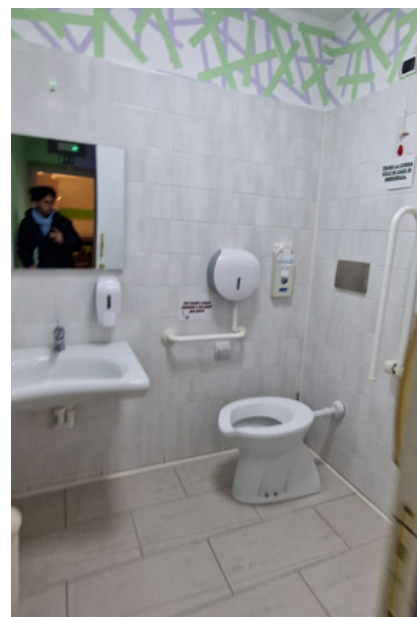
Tipologia di adeguamenti necessari: *da apporre targhetta di bagno accessibile, la porta scorrevole interna non risulta particolarmente maneggevole per l'utenza debole.*

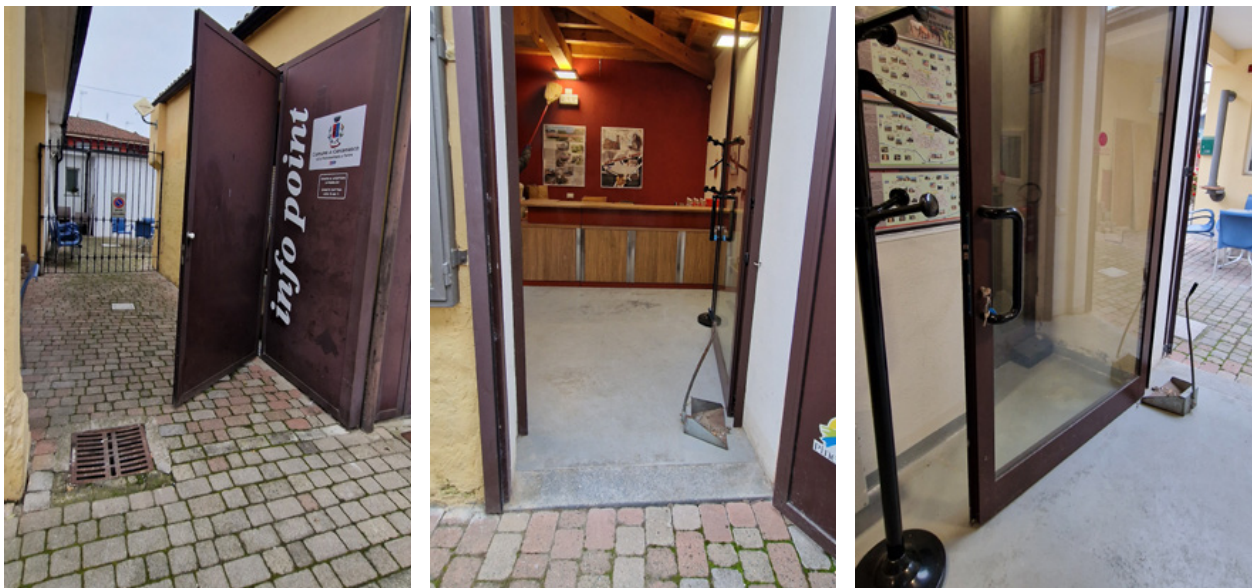
L'accesso si costituisce di una porta vetrata, da posizionare vetrofania di dimensioni maggiori al fine di permettere anche a persona ipovedente l'immediata individuazione della superficie trasparente. Il vetro arriva sino a meno di 40 cm dal piano di calpestio, la tipologia d'infisso è comunque tale da garantire assoluta solidità anche in caso di urti con una carrozzina.

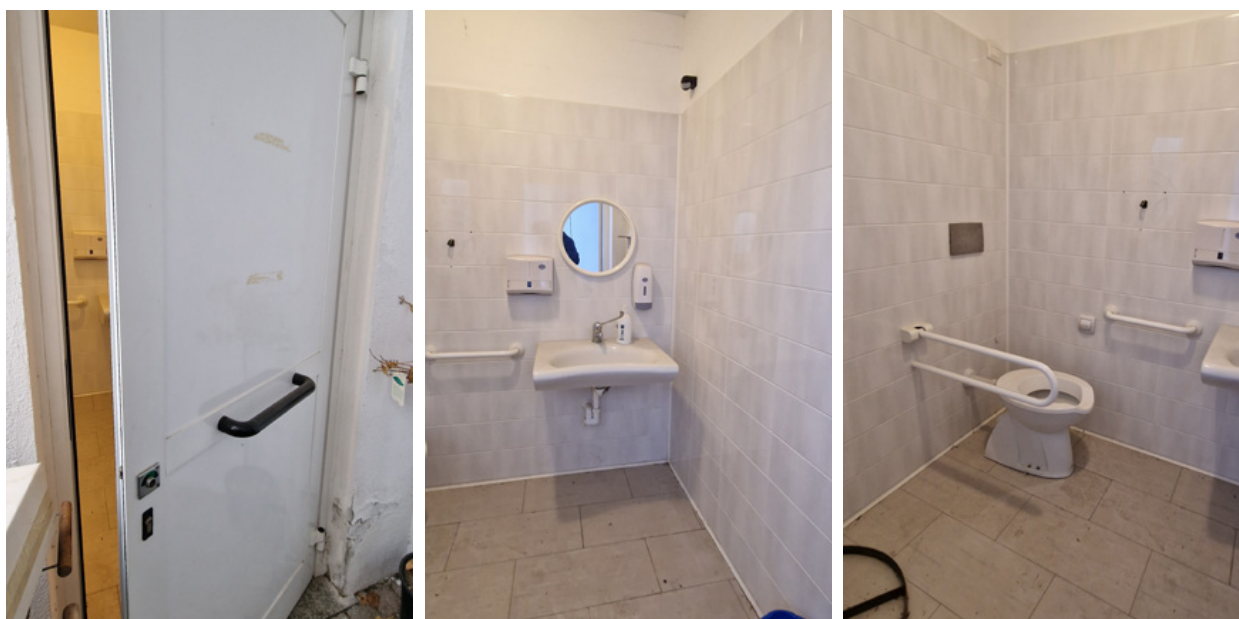
Tipologia di adeguamenti necessari: *da apporre targhetta di bagno accessibile.*
