Comune di
Cercenasco
Città Metropolitana di Torino

Piano
Eliminazione
Barriere
Architettoniche

Schede analisi criticità

Codice scheda: A01	Palazzo Municipale	
	Indirizzo: Via XX Settembre 11	Data rilievo: Dicembre 2024

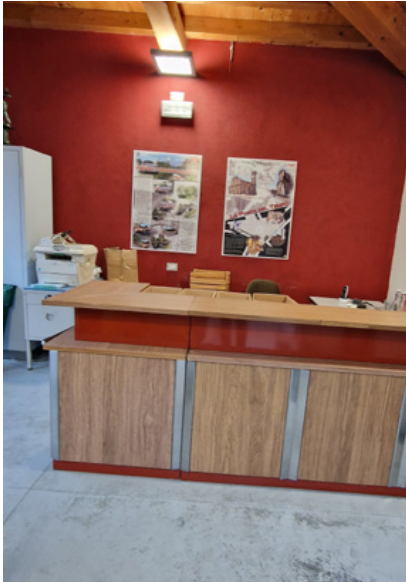
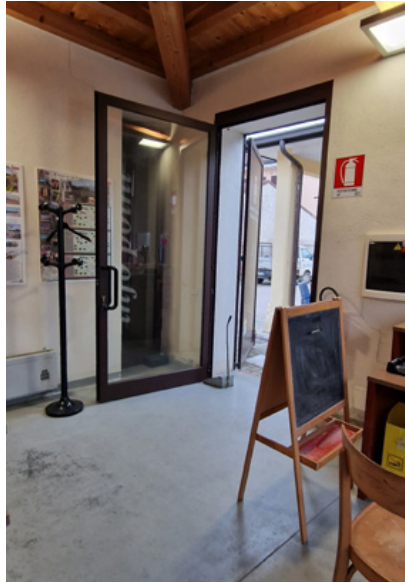
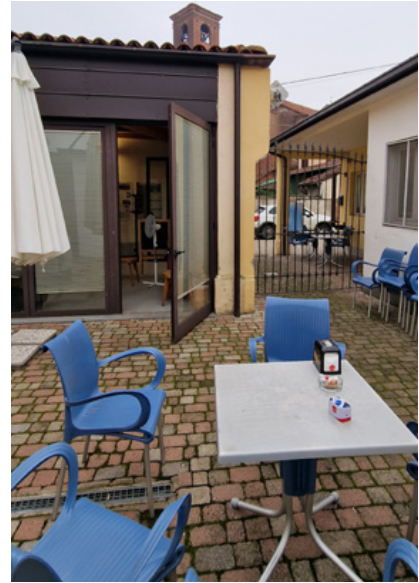
Il bancone non presenta modulo accessibile, presente comunque un tavolo a cui la persona su carrozzina si può accostare.

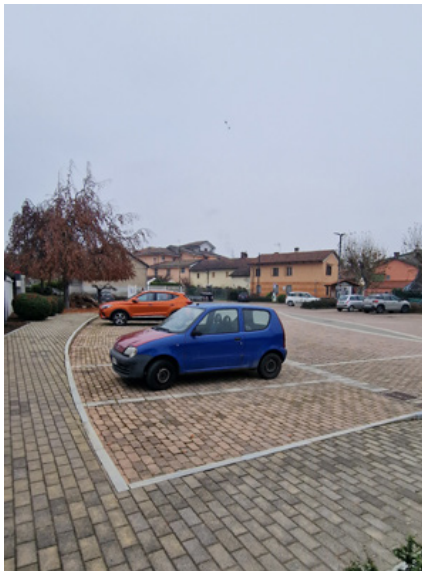
1. Parcheggi			
Presenza di parcheggio riservato nelle vicinanze dell'ingresso:			Si No
Dimensione regolamentare?	Si	Segnaletica verticale conforme alla normativa?	Si
	No		No
Parcheggio raccordato a un percorso pedonale?	Si	Segnaletica orizzontale conforme alla normativa?	Si
	No		No
Note			
<i>Necessario realizzare uno stallo riservato in Piazza del Municipio.</i>			
Documentazione fotografica

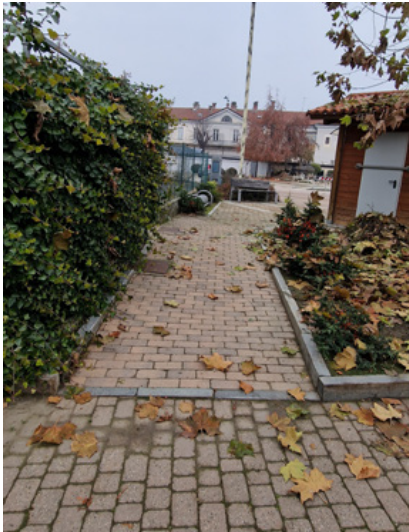
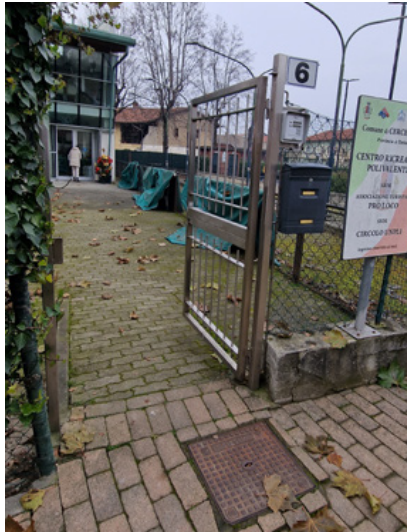
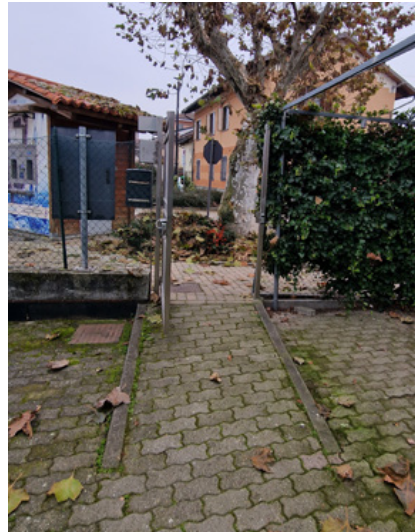
2. Accesso area esterna			
La zona antistante e retrostante la porta/ cancello è in piano e hanno una profondità minima di 1,50 m?			Si No
Dislivello	Si No	Se sì, la pendenza della rampa è inferiore all'8%?	Si No
E' presente un percorso tattile?			Si No
La luce netta della porta d'ingresso è almeno 80 cm con le singole ante di larghezza non superiore a 120 cm e gli eventuali vetri sono ad una altezza min di 40 cm dal pavimento?			Si No
La maniglia è posizionata 85cm<h<90cm?			Si No
Il campanello/citofono è posizionato tra i 110 e i 130 cm d'altezza da terra?			Si No
Note			
<i>L'ingresso da esterno risulta accessibile, da riposizionare il citofono.</i>

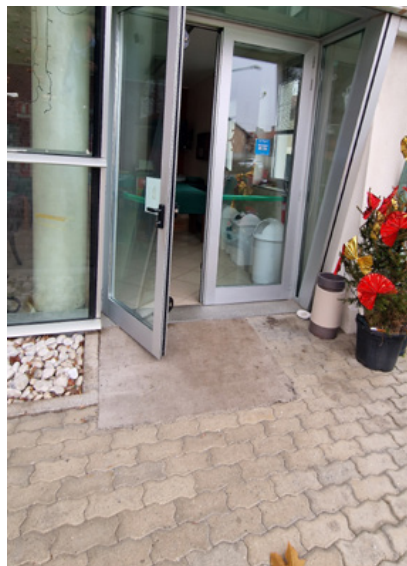
L'accesso si costituisce di una porta vetrata, da posizionare ai battenti dispositivo che permetta anche a persona ipovedente l'immediata individuazione della superficie trasparente. Il vetro arriva sino a meno di 40 cm dal piano di calpestio, la tipologia d'infisso è comunque tale da garantire assoluta solidità anche in caso di urti con una carrozzina.

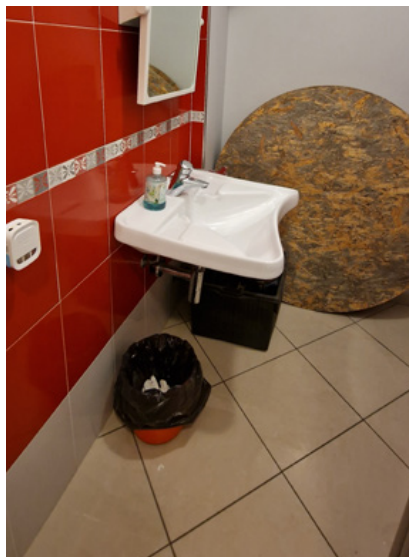
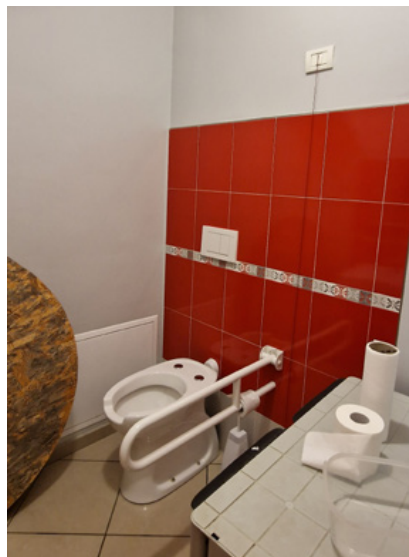
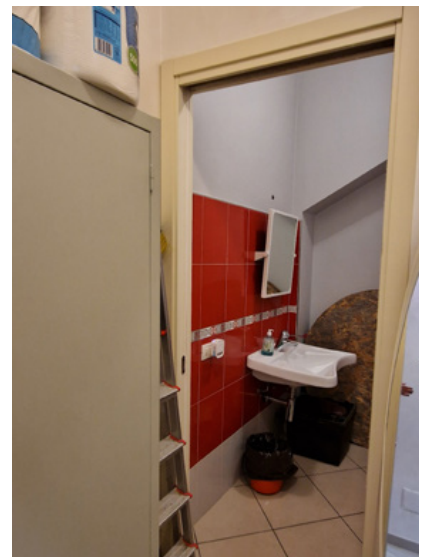
Tipologia di adeguamenti necessari: *da apporre targhetta di bagno accessibile, i locali devono essere mantenuti liberi.*

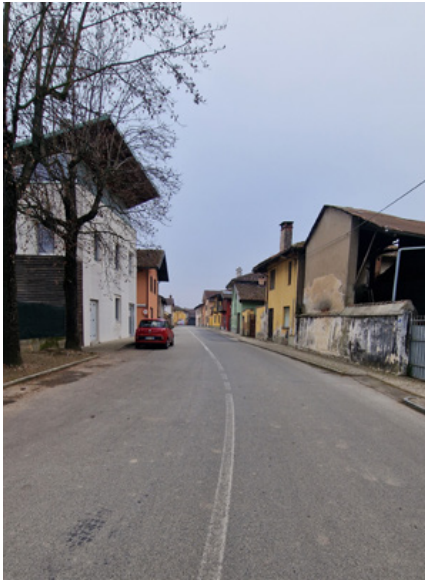
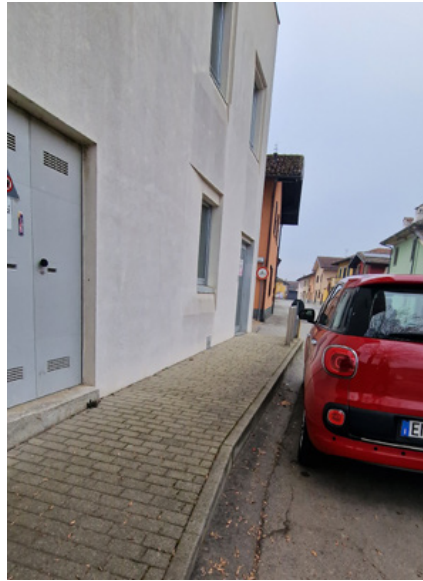
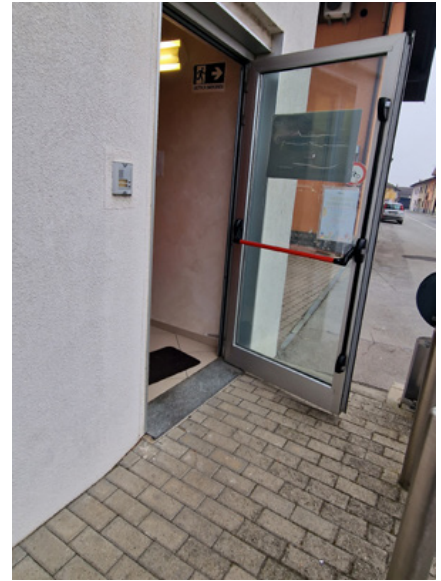
L'accesso utilizzato per raggiungere gli spazi della protezione civile è di norma l'ingresso su Via Roma. Non è presente un percorso pedonale che consenta all'utenza di raggiungere in sicurezza l'ingresso a partire dallo stallo riservato da realizzarsi in Piazza Municipio. Si può ipotizzare la realizzazione di un percorso pedonale che vada a collegare il marciapiede esistente in corrispondenza dell'ingresso della struttura con il percorso pedonale in Piazza Municipio, all'altezza dell'area giochi, ipotizzando di eliminare un tratto di siepe.

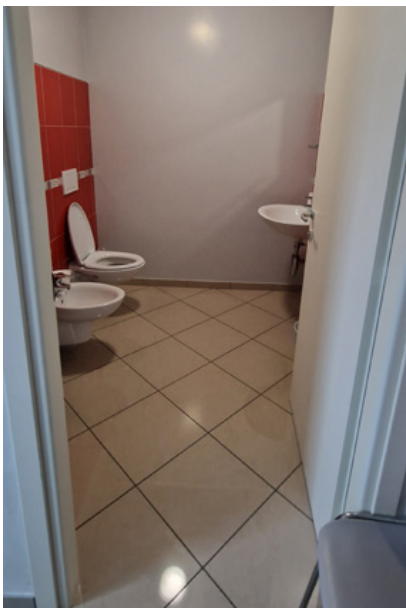
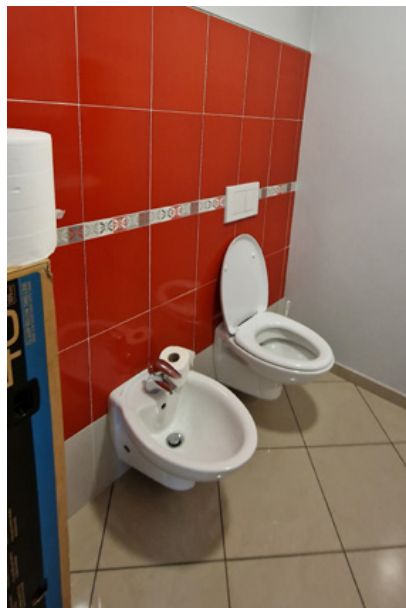
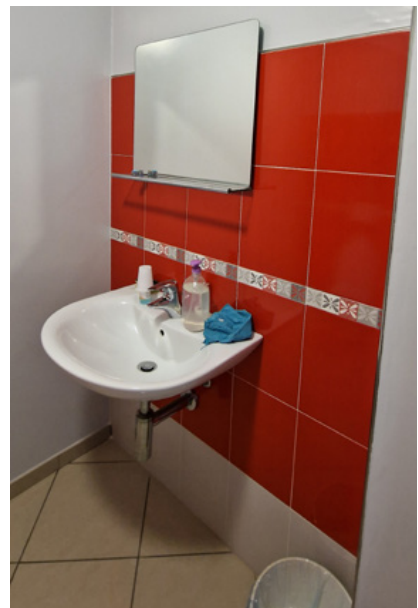
Tipologia di adeguamenti necessari: *il bagno presente al primo piano non risulta accessibile, le dimensioni del locale consentirebbero un facile adeguamento; in alternativa dovrà essere consentito all'utenza di utilizzare il bagno accessibile della bocciofila, al piano terra.*

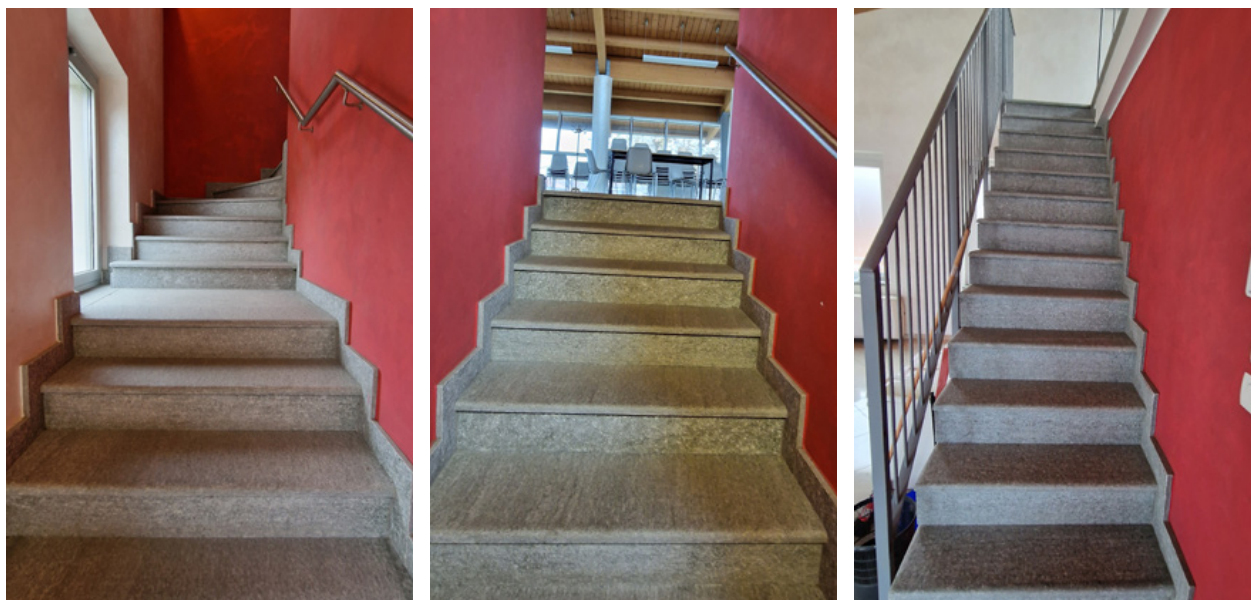
Le scale interne non sono dotate di segnalazione pedotattile di fine ed inizio scala. Assente dispositivo per superare il dislivello, viste le dimensioni della struttura si ipotizza l'installazione di un servoscala, o in alternativa si puo' dotare la struttura di un montascale a cingoli. Presente poi una scala a sezione ridotta che da accesso all'area del soppalco.

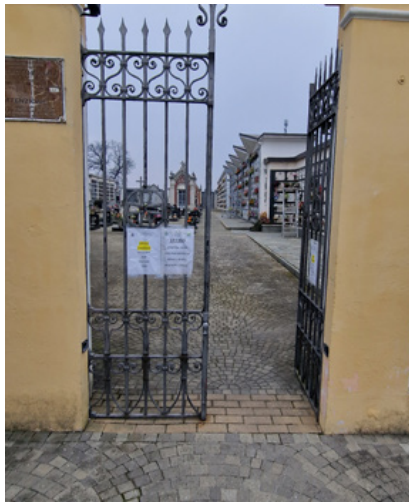
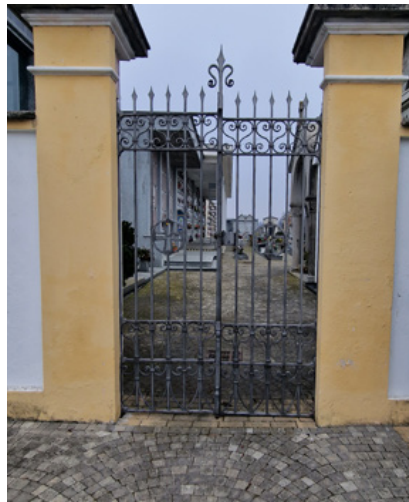
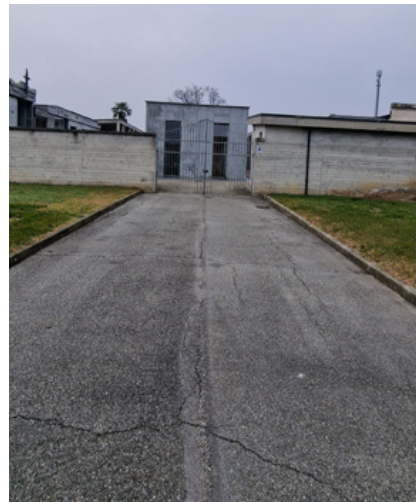
2. Accesso alla struttura					
La zona antistante e retrostante la porta/ cancello è in piano e hanno una profondità minima di 1,50 m?					Si No
Dislivello	Si	Se sì, la pendenza della rampa è inferiore all'8%?	Si	E' presente corrimano ad h=0.90m?	Si
	No		No		No
E' presente un percorso tattile?					Si No
La luce netta della porta d'ingresso è almeno 80 cm con le singole ante di larghezza non superiore a 120 cm e gli eventuali vetri sono ad una altezza min di 40 cm dal pavimento?					Si No
La maniglia è posizionata 85cm<h<90cm?					Si No
Il campanello/citofono è posizionato tra i 110 e i 130 cm d'altezza da terra?					Si No
Note					
<i>Uno dei cancelli pedonali d'accesso risulta automatizzato rimanendo sempre aperto in orari di apertura risultando pienamente funzionale.</i>					
Documentazione fotografica

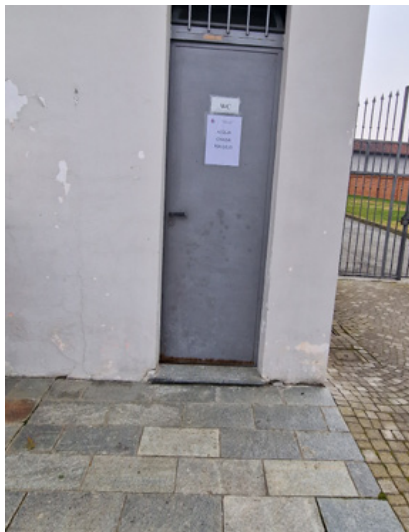
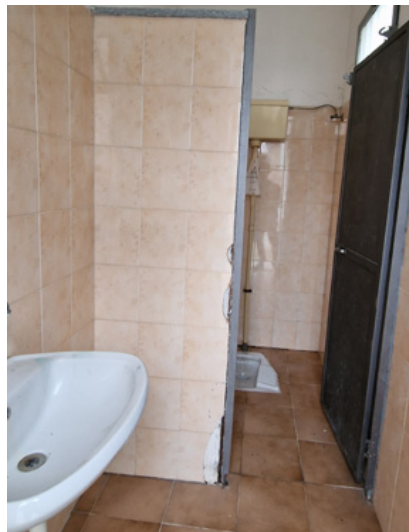
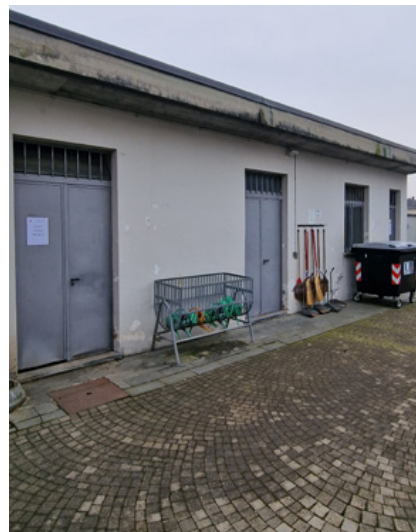
Tipologia di adeguamenti necessari: *necessario ricavare un bagno accessibile.*

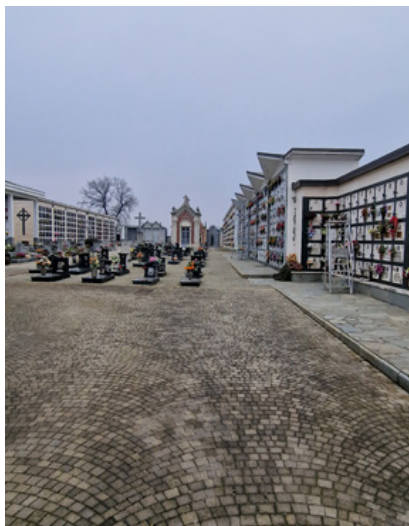
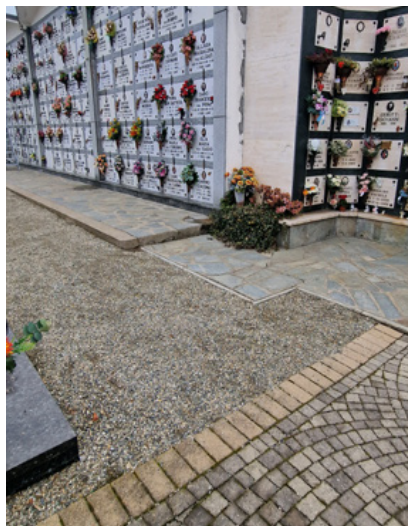
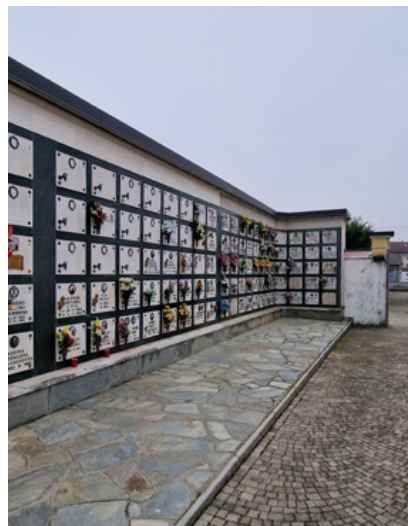
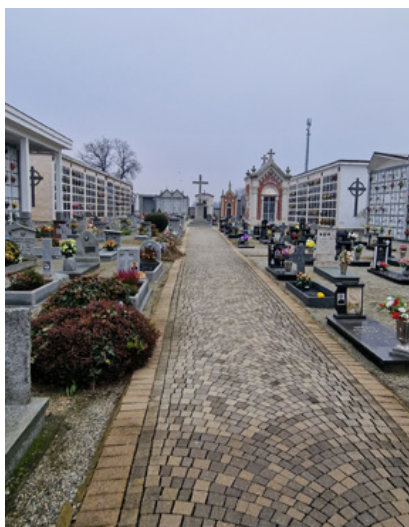
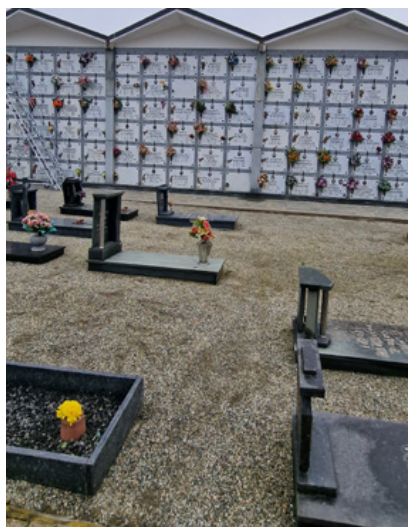
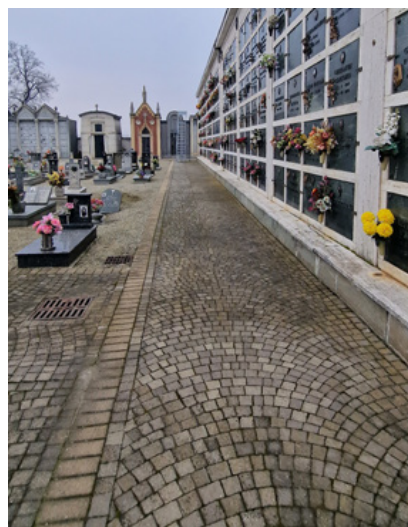
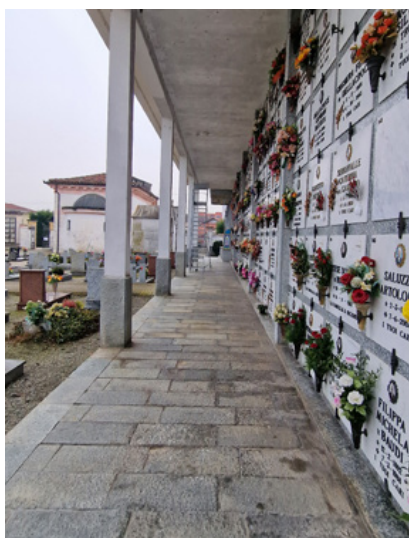
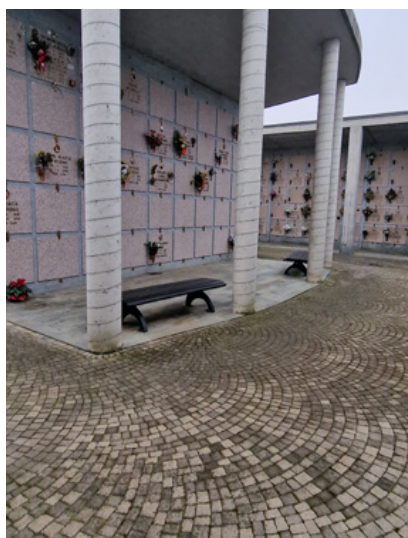
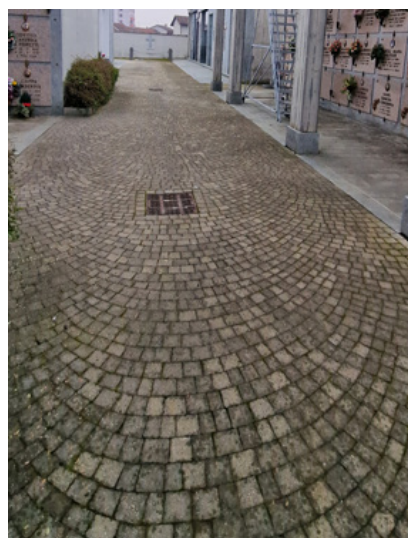
Il cimitero presenta un elevato livello di accessibilità in quanto completamente pavimentato per quel che riguarda i suoi percorsi principali. Restano con finitura in ghiaia i campi d'inumazione, i vialetti secondari tra una fila e l'altra delle sepolture non permettono in ogni caso il passaggio di carrozzina, laddove la distanza è almeno pari a 1 m è possibile ipotizzare la realizzazione di una finitura in calcestruzzo con adeguata rullatura e costipazione della stratigrafia del pacchetto e strato superficiale con pezzatura fine 1/3 mm permette di ottenere percorsi pienamente accessibili, senza alterare la permeabilità del suolo e permettendo opere di scavo eventualmente necessarie per procedere alle sepolture. Da realizzare un collegamento pavimentato che permetta all'utenza su carrozzina di raggiungere il blocco di colombari alla destra del cancello pedonale automatizzato d'ingresso.

Principali criticità rilevate				
Ambito	Criticità rilevata	Possibile intervento risolutivo	Rif. normativi	Stima Costo
Parcheggi	Assenza stallo riservato	Realizzazione stallo riservato	D.P.R. n. 495/1992 e s.m.i.	400,0 €
Servizi igienici	Assenza bagno accessibile	Realizzazione bagno accessibile	DM 236/89 8.1.6	15.000,0 €
Collegamenti orizzontali e spazi comuni	Tratto in ghiaia non pavimentato per raggiungere il blocco di colombari alla destra del cancello pedonale automatizzato d'ingresso	Realizzazione collegamento pavimentato	DM 236/89 8.1.2	300,0 €
Stima totale costo interventi Scheda A11: 15.700,0 €				
L'importo degli interventi è stato definito con le voci di prezzo unitarie relative al Prezzario regionale Piemonte Anno 2024.				
NB: la presente stima si intende indicativa. Per una maggior precisione di spesa si dovrà approfondire il livello progettuale

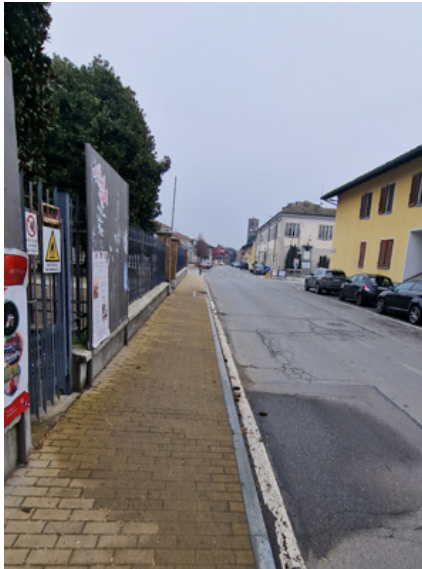
1. Parcheggi					
Presenza di parcheggio riservato nelle vicinanze dell'ingresso:					Si <input checked="" type="checkbox"/> No
Dimensione regolamentare?	Si	Segnaletica verticale conforme alla normativa?			Si
	No				No
Parcheggio raccordato a un percorso pedonale?	Si	Segnaletica orizzontale conforme alla normativa?			Si
	No				No
Note					
Documentazione fotografica

Ambito	Criticità rilevata	Possibile intervento risolutivo	Rif. normativi	Stima Costo
Parcheggi	Assenza stallo riservato	Realizzazione stallo riservato	D.P.R. n. 495/1992 e s.m.i.	400,0 €
Accessi & percorsi	Percorso in ghiaia non accessibile da parte di utente su carrozzina	Realizzazione percorsi pedonali in finitura accessibile, sezione minima 150 cm che consentano all'utenza debole di raggiungere i punti d'interesse presenti all'interno del parco comprese aree per lo stazionamento e la movimentazione.	DM 236/89 8.2.1	9.000,0 €
Arredi e attrezzature	Attrezzatura ludica implementabile con giochi accessibili anche a bambini con fragilità	Ipotesi installazione di tre nuovi giochi accessibili completi di pavimentazione in gomma colata antitrauma collegata ai percorsi pedonali	--	18.000,0 €

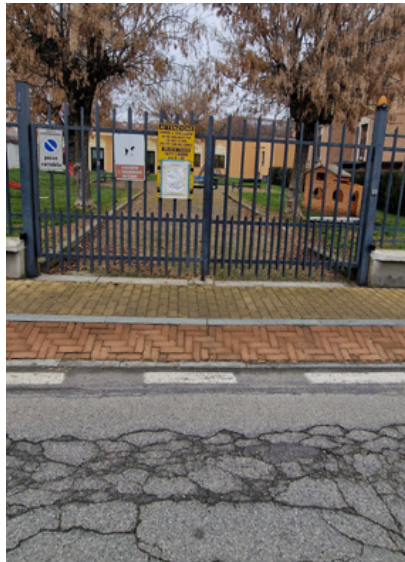
2. Accessi & percorsi					
2.1 Accesso					
Percorso pedonale di accesso ha una larghezza minima di 1,50m ?					Si <input checked="" type="checkbox"/> No
La finitura del percorso è degradata, sconnessa o sdruciolevole?					Si <input checked="" type="checkbox"/> No
Dislivello	Si	Se si, è presente una rampa di pendenza adeguata al dislivello?		Si	Il percorso è libero da ostacoli?
	<input checked="" type="checkbox"/> No			No	
E' presente percorso tattile?					Si <input checked="" type="checkbox"/> No
Note					
<i>Il cancello carrabile d'accesso presenta apertura automatica risultando perfettamente accessibile anche per l'utenza debole.</i>					
Documentazione fotografica

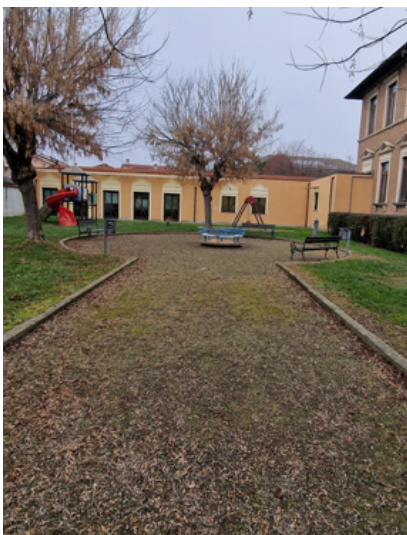
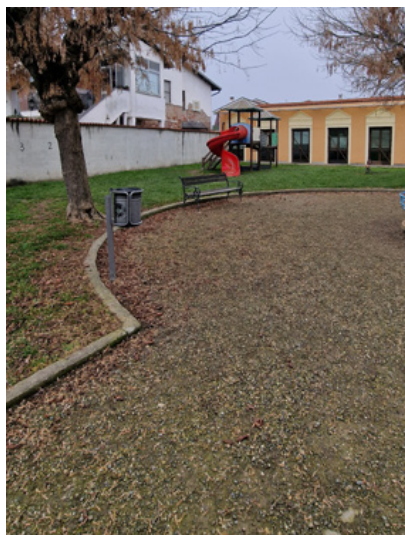
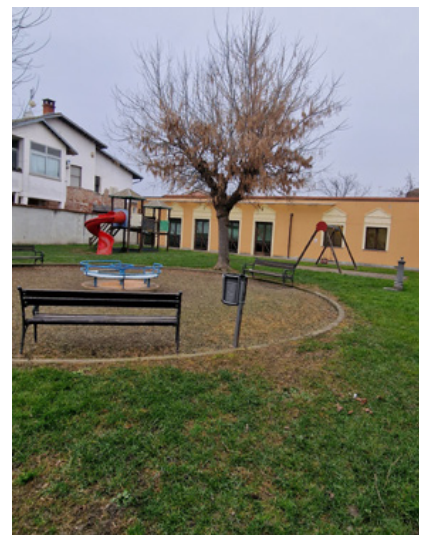
Il camminamento principale risulta in ghiaia finitura poco o per nulla accessibile per un utente su carrozzina, le attrezzature e gli arredi sono poi in parte posti sul prato, con il cordolo al perimetro del camminamento privo di raccordi e non raggiungibili da parte di utente su carrozzina. Opportuno realizzare percorsi pavimentati, in alternativa a finiture artificiali o in pietra, è possibile ricorrere al calcestruzzo con adeguata rullatura e costipazione della stratigrafia del pacchetto e strato superficiale con pezzatura fine 1/3 mm garantirebbe una perfetta percorribilità dei percorsi conservando l'ambito naturale e senza alterare la permeabilità del suolo.

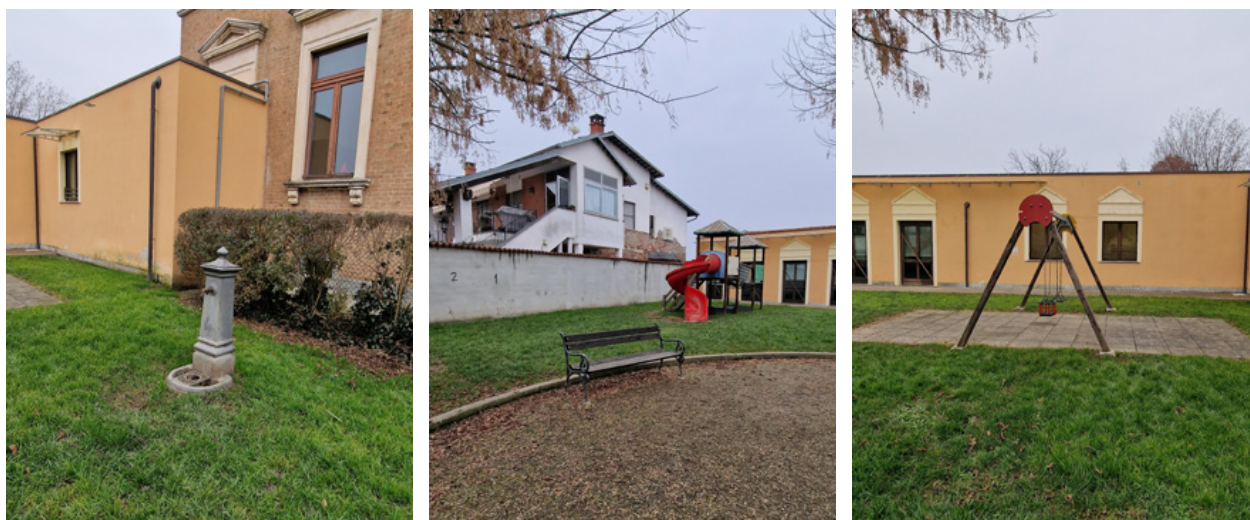
Il Parco risulta dotato di sedute, fontanella ed attrezzature ludiche, nessuna di queste risulta della tipologia inclusiva, possibile realizzare un'area giochi inclusiva, realizzata in piano con finitura in

gomma colata antitrauma o in mattonelle, aderente o collegata ai percorsi pedonali ed attrezzata con attrezzi ludici inclusivi.

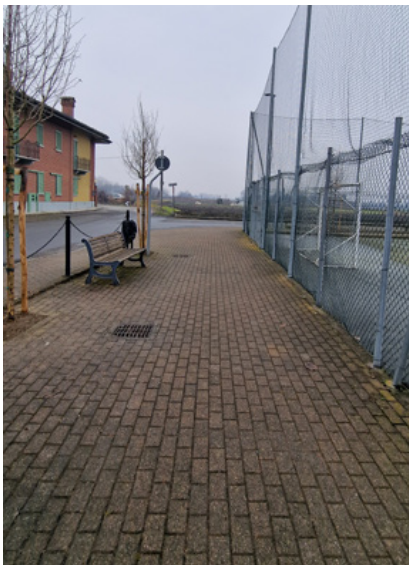
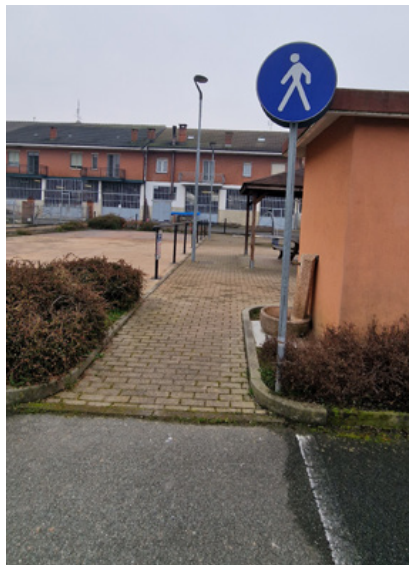
2. Accessi & percorsi			
2.1 Accesso			
Percorso pedonale di accesso ha una larghezza minima di 1,50m ?			<input checked="" type="checkbox"/> Si <input type="checkbox"/> No
La finitura del percorso è degradata, sconnessa o sdruciolevole?			<input checked="" type="checkbox"/> Si <input type="checkbox"/> No
Dislivello	<input checked="" type="checkbox"/> Si <input type="checkbox"/> No	Se sì, è presente una rampa di pendenza adeguata al dislivello?	<input checked="" type="checkbox"/> Si <input type="checkbox"/> No
		Il percorso è libero da ostacoli?	<input checked="" type="checkbox"/> Si <input type="checkbox"/> No
E' presente percorso tattile?			<input type="checkbox"/> Si <input checked="" type="checkbox"/> No
Note			
<i>L'area risulta accessibile.</i>			
Documentazione fotografica

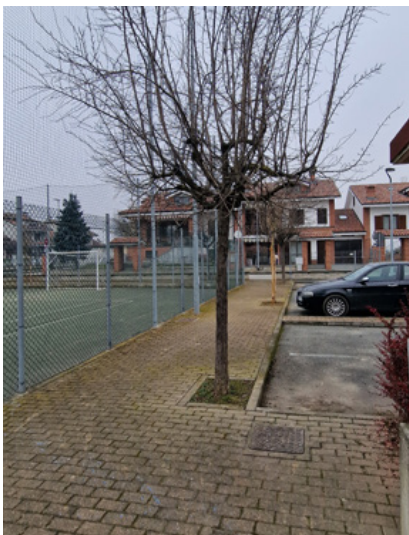
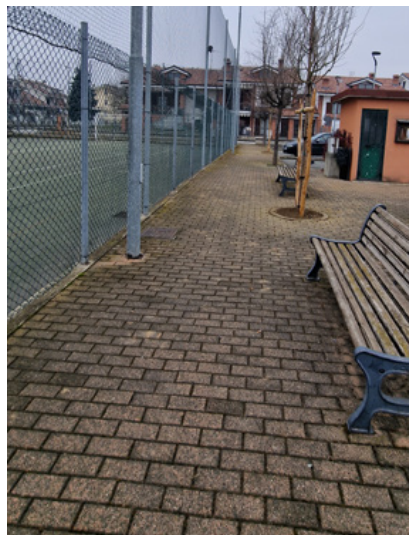
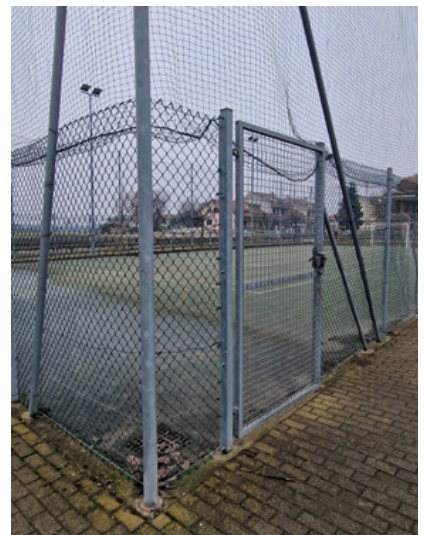
L'area risulta completamente pavimentata, perfettamente accessibile in riferimento alle disabilità motorie ma priva di riferimenti per utenti con fragilità sensoriali.

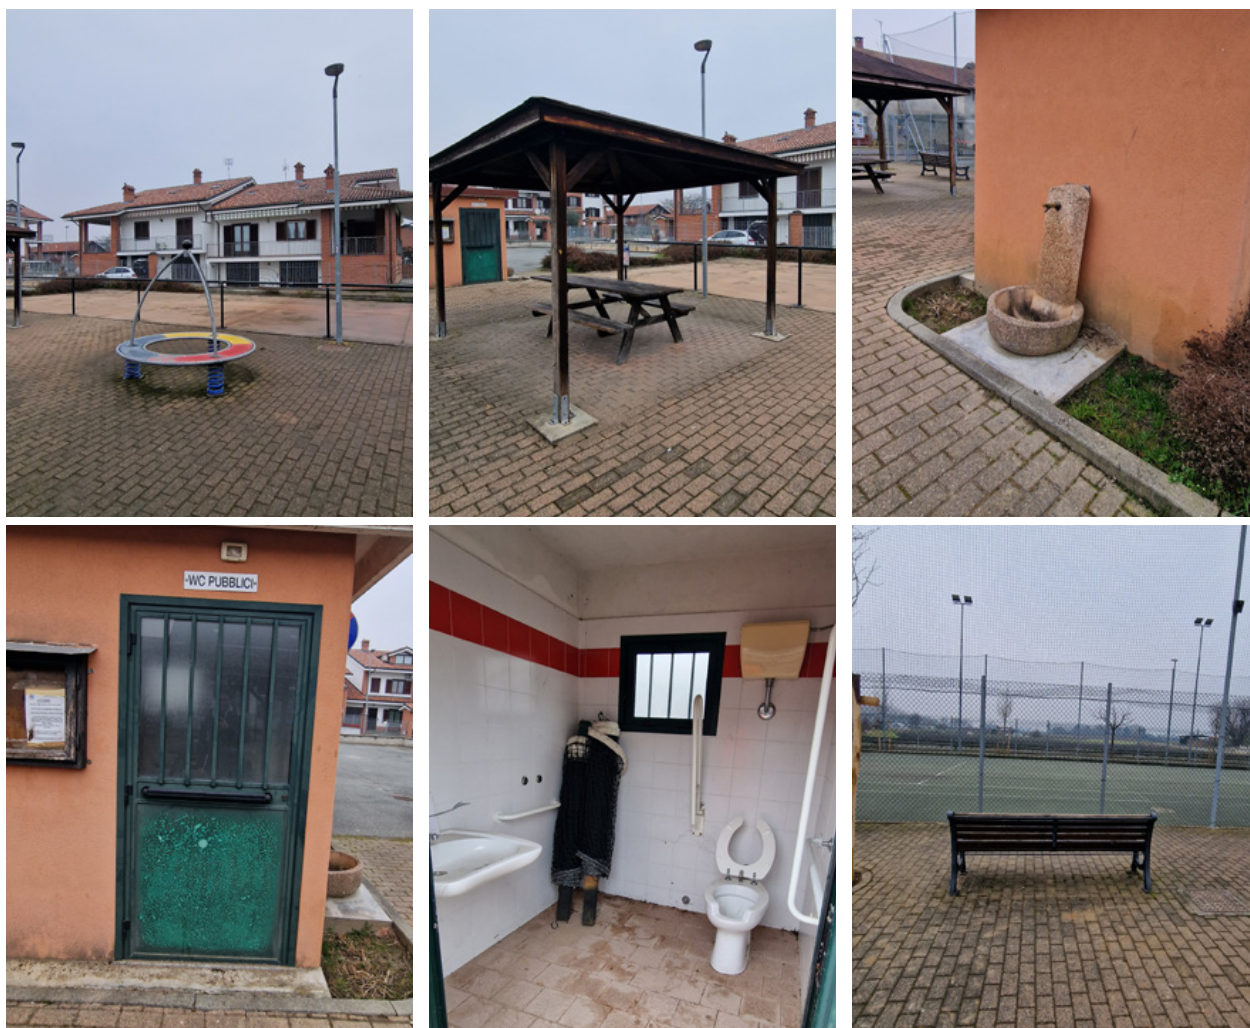
Da installare targhetta identificativa alla porta del bagno pubblico accessibile; la fontanella non essendo perfettamente a raso con la pavimentazione adiacente e priva di area pavimentata laterale, risulta difficilmente accessibile ad utente su carrozzina.

Ambito	Criticità rilevata	Possibile intervento risolutivo	Rif. normativi	Stima Costo
Parcheggi	Assenza stallo riservato	Realizzazione stallo riservato	D.P.R. n. 495/1992 e s.m.i.	400,0 €
Arredi e attrezzature	Assenza targhetta bagno accessibile	Installazione targhetta di bagno accessibile	DM 236/89 8.1.6	26,0 €
Arredi e attrezzature	Fontanella difficilmente accessibile a carrozzina	Realizzazione pavimentazione su un lato della fontanella per consentire l'avvicinamento e l'accostamento di una carrozzina	DM 236/89 8.2.1	200,0 €

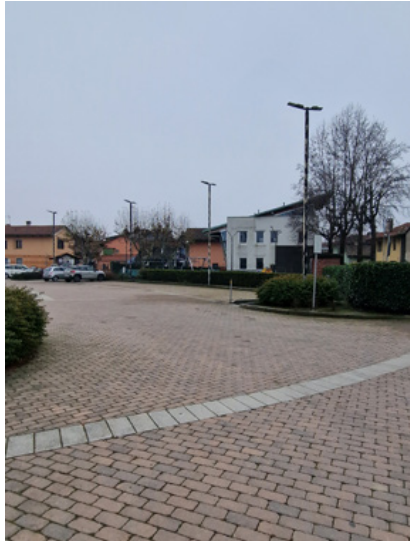
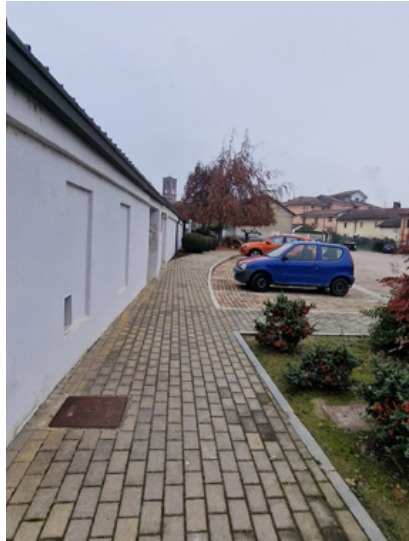
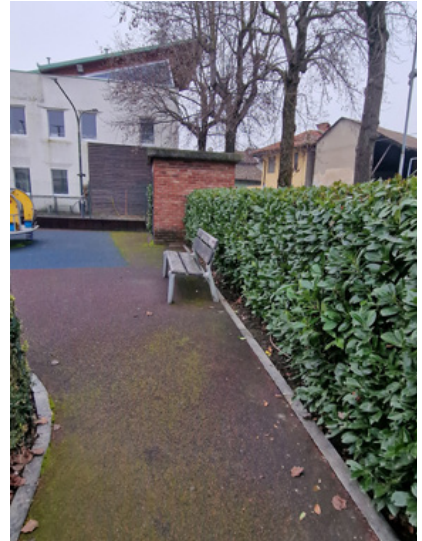
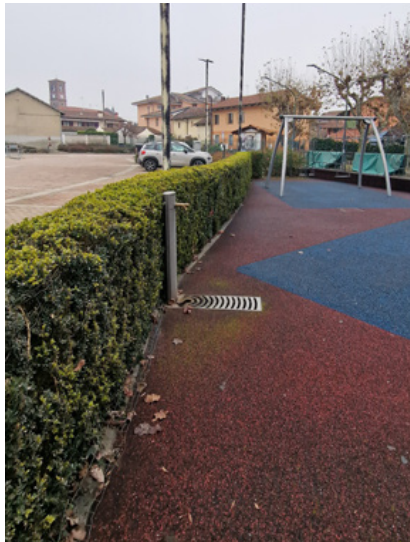
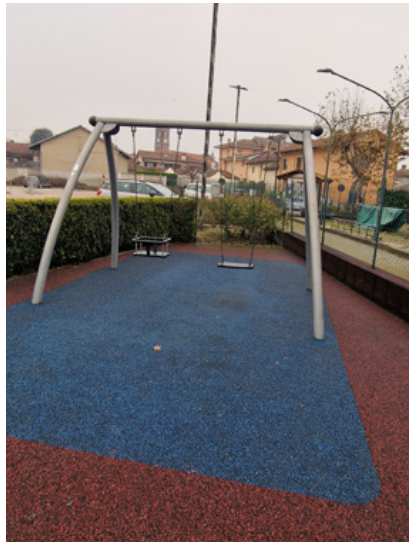
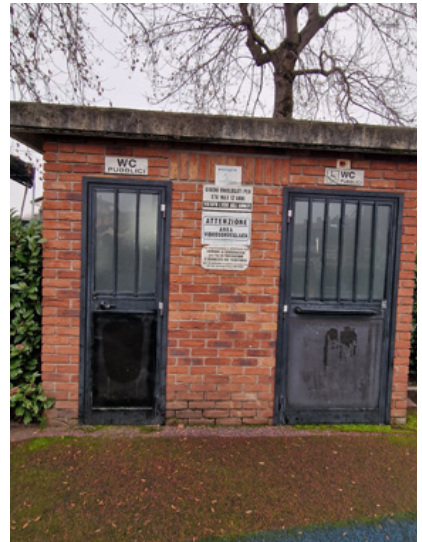
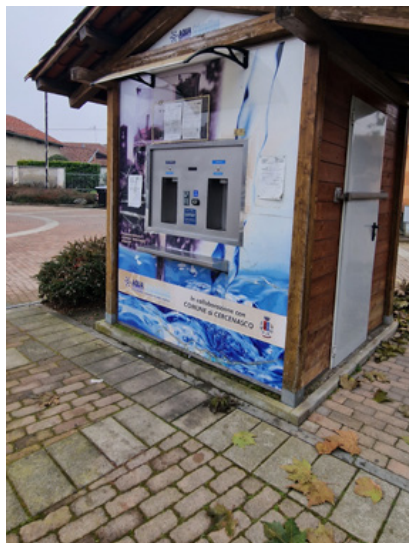
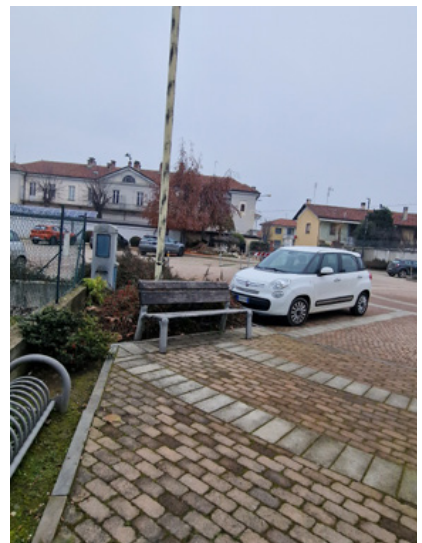
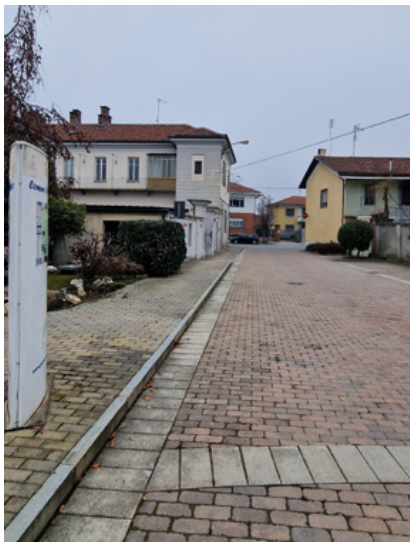
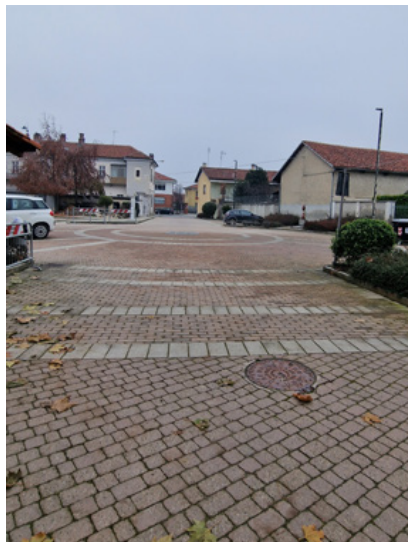
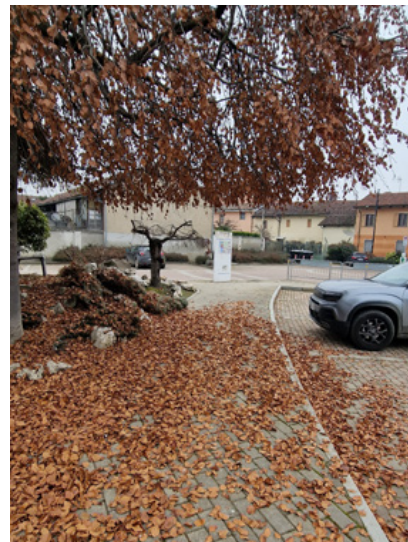
La Piazza si sviluppa in piano non presentando particolari criticità in riferimento alla disabilità motoria. Il percorso pedonale risulta in sede propria e continuativo sul lato nord provenendo da Via XX Settembre e da Via Roma; non esistono invece distinzioni tra percorsi carrabili e percorsi pedonali sul lato sud, provenendo da Via Del castello; tuttavia il contesto presenta una bassa o bassissima mobilità veicolare. Assenti anche riferimenti per persone non vedenti. La Piazza presenta anche un'area giochi perfettamente accessibile in termini di tipologia di finitura ed assenza di salti di livello, in futuro potranno essere installate anche attrezzature accessibili per bambini con fragilità. Presente un bagno pubblico accessibile, consigliabile posizionare idonea cartellonistica che indirizzi l'utenza a partire dal blocco di bagni pubblici non accessibili e non adeguabili posti in Via Regina Margherita a tale bagno, da mantenere in funzione.

Ambito	Criticità rilevata	Possibile intervento risolutivo	Rif. normativi	Stima Costo
Arredi e attrezzature	Assenza segnaletica informativa ed orientativa che orienti l'utenza al bagno pubblico accessibile presente nella Piazza a partire dai bagni pubblici di Via Regina Margherita	Fornitura e posa cartellonistica orientativa	DM 236/89 4.3 DPR503/96 1.2.c	400,0 €
